Uavhengig gransking av hendelse ved Kleppe vannverk 2019

EMNEORD:
Drikkevann
Vannbåren sykdom
Campylobacter
Fjellbasseng
Askøy
Ekstern gransking

2021-01-29

Askøy kommune

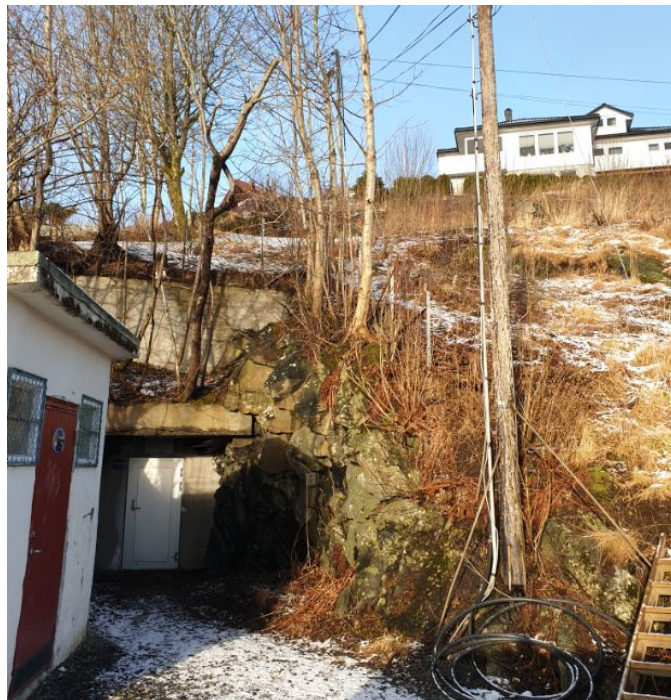
Figur 7-13. Bilde av inngangen til HB125 (rett fram) med pumpehuset til venstre (Foto: SINTEF).

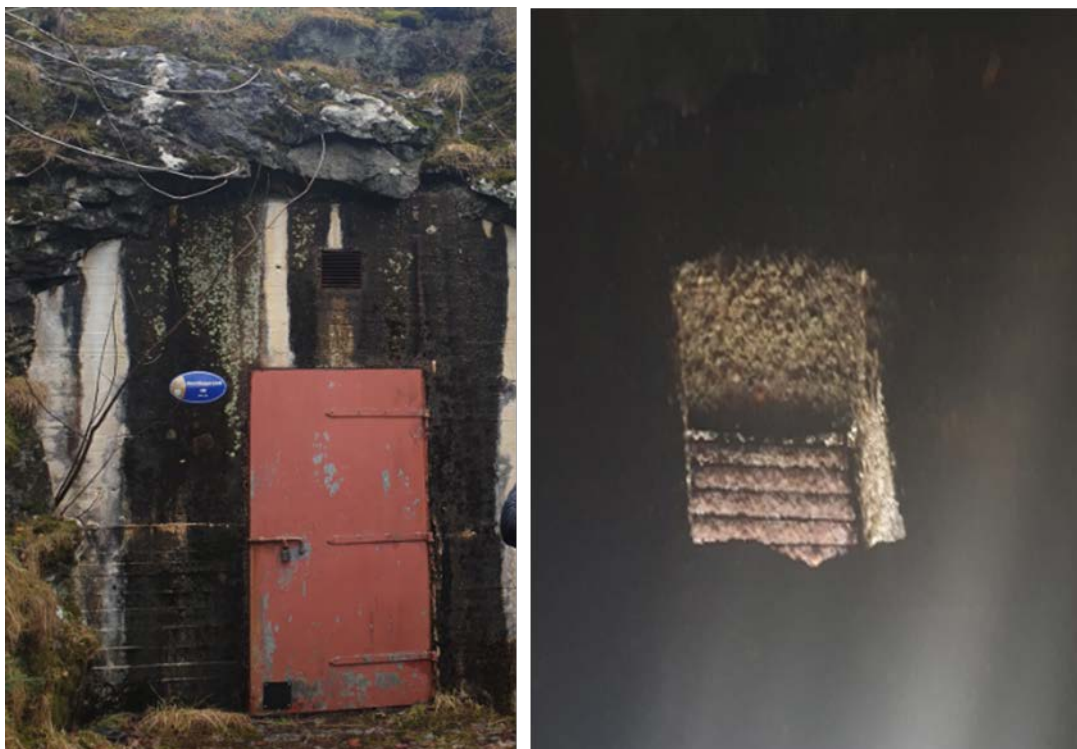
Figur 8-1. Inngangsdør (til venstre) og lufteventil uten gitter i HB168.

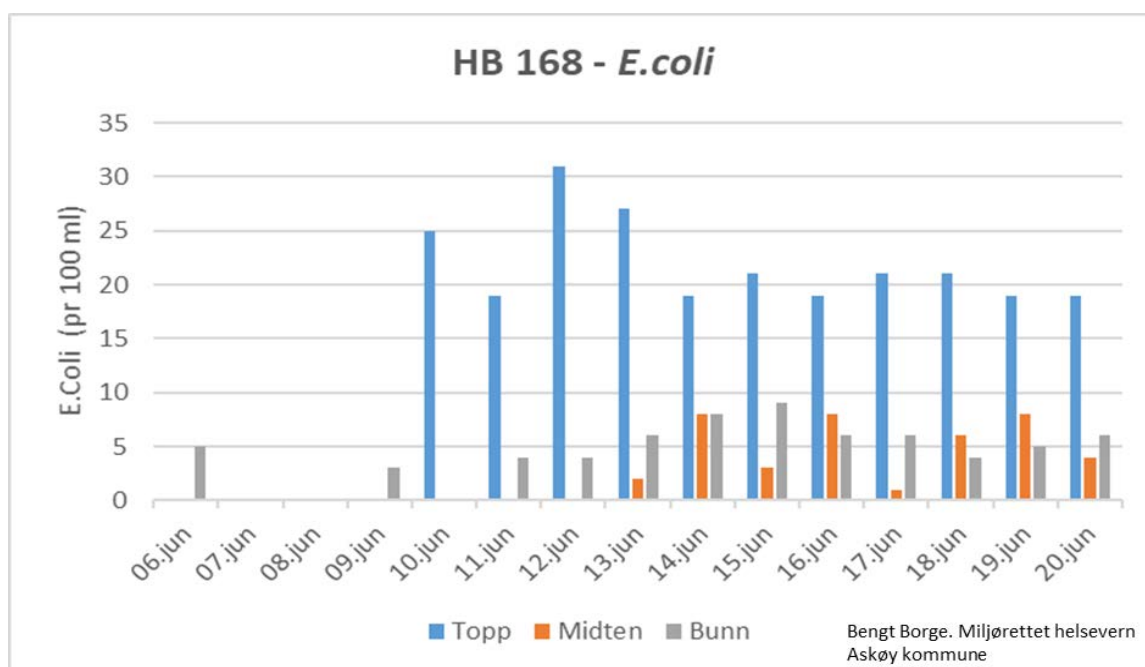
Figur 8-9. Analysedata for *E. coli* i vannprøver tatt på ulike dyp i HB168.

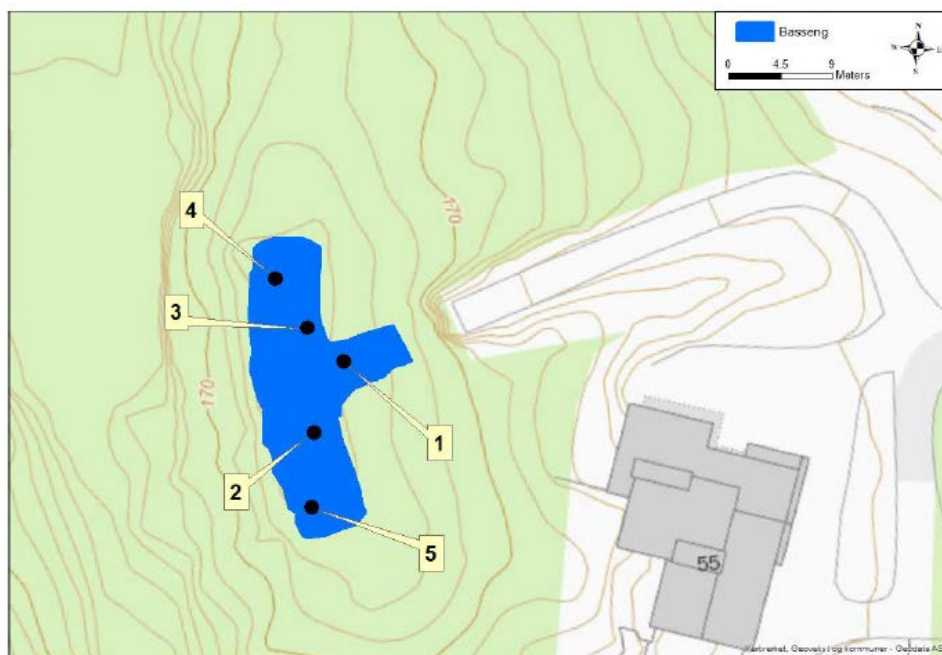
Figur 8-10. Prøvesteder for innlekking (dryppvann) i HB168.¹⁵¹

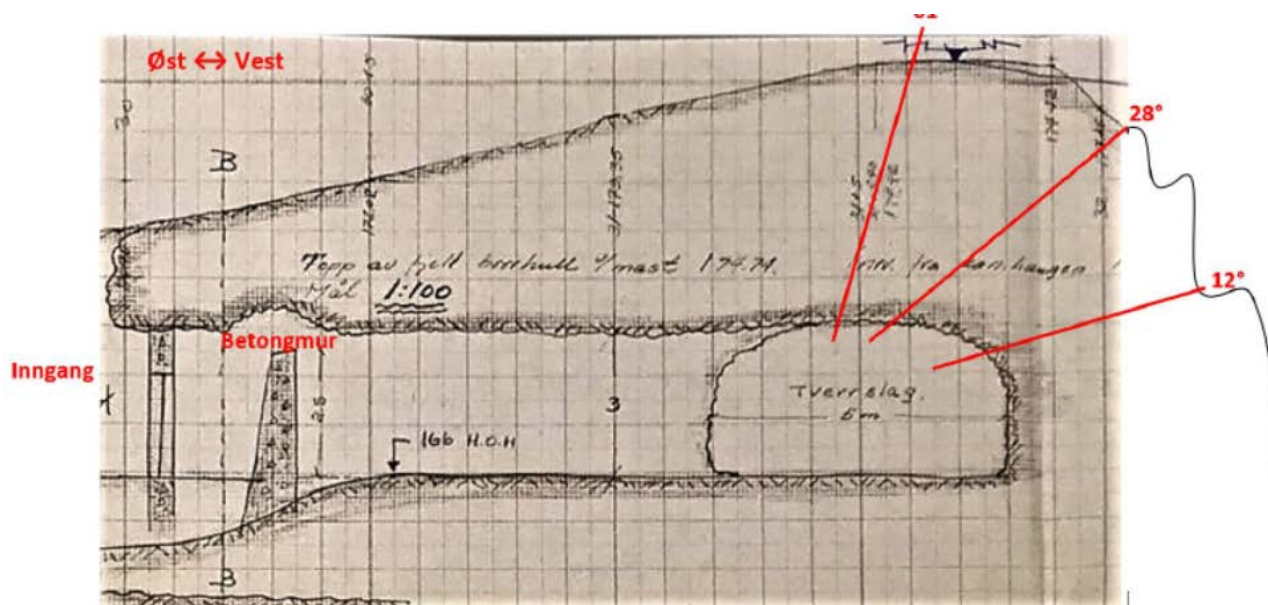
Figur 8-12. Snitt gjennom adkomsttunnelen til HB168 og fjellkollen som bassenget ligger inne i (sett fra sør mot nord). Dominerende sprekkeretninger er også angitt.¹⁵⁴

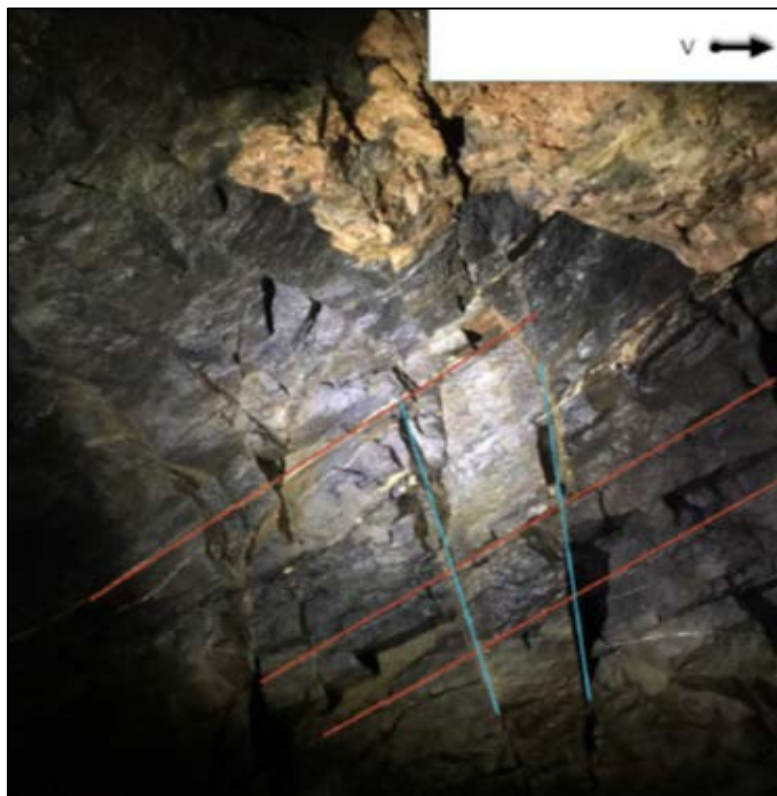
Figur 8-15. Hovedfoliasjonsplan (røde streker) og sekundærsprekker (blå streker) innvendig i HB168¹⁵⁷
