Uavhengig gransking av hendelse ved Kleppe vannverk 2019

EMNEORD:
Drikkevann
Vannbåren sykdom
Campylobacter
Fjellbasseng
Askøy
Ekstern gransking

2021-01-29

Askøy kommune

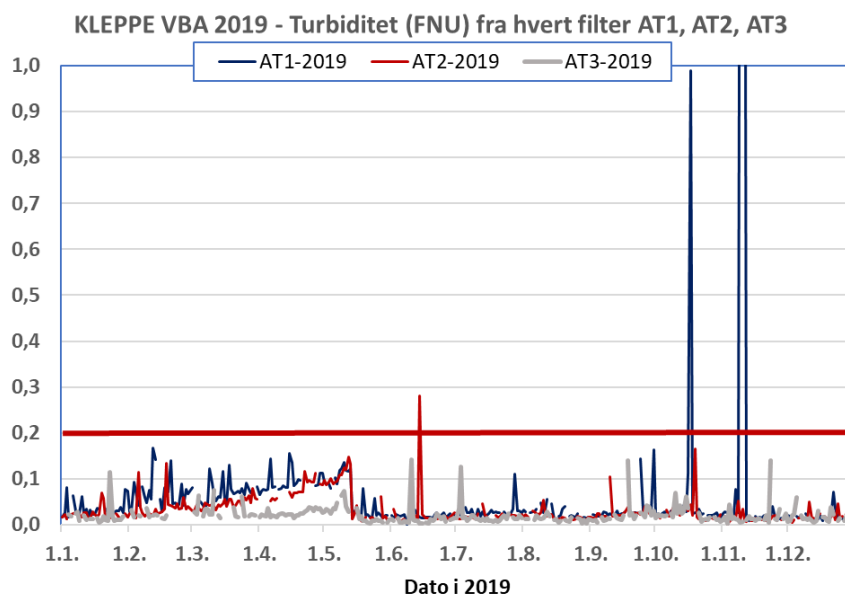
Figur 7-5. Data for turbiditet i utløpsvann fra enkeltfiltre (AT1, AT2, AT3) ved Kleppe vannverk i året 2019.¹²⁵

Som nevnt over synes koaguleringsbarrierene å ha fungert godt ved Kleppe vannbehandlingsanlegg i tiden før utbruddet, og Figur 7-5 viser at den første overskridelsen av barriereindikatorverdien (0.2 NTU) i 2019 kommer først den 14. juni, dvs. etter utbruddet. Overskridelsen er ikke stor (0.28 NTU i filter AT2). Senere i 2019 forekommer indikasjoner på mulig barrieresvikt den 17.10 (0.99 NTU fra AT1), den 20.10 (0.34 NTU fra AT3), og endelig i perioden 09-11.11 (2.0 NTU fra AT1). Siden sistnevnte episode ga maksimalt utslag på turbidimeterskalaen, er det relativt sannsynlig at dette skyldes instrumentsvikt (fukt, e.l.). En slik antagelse støttes av det faktum at turbiditetsmåleren på rentvannet (samlestokken) fra de tre filtrene viste en lav verdi også i perioden 9-11.11 ($\ll 0.2$ NTU).

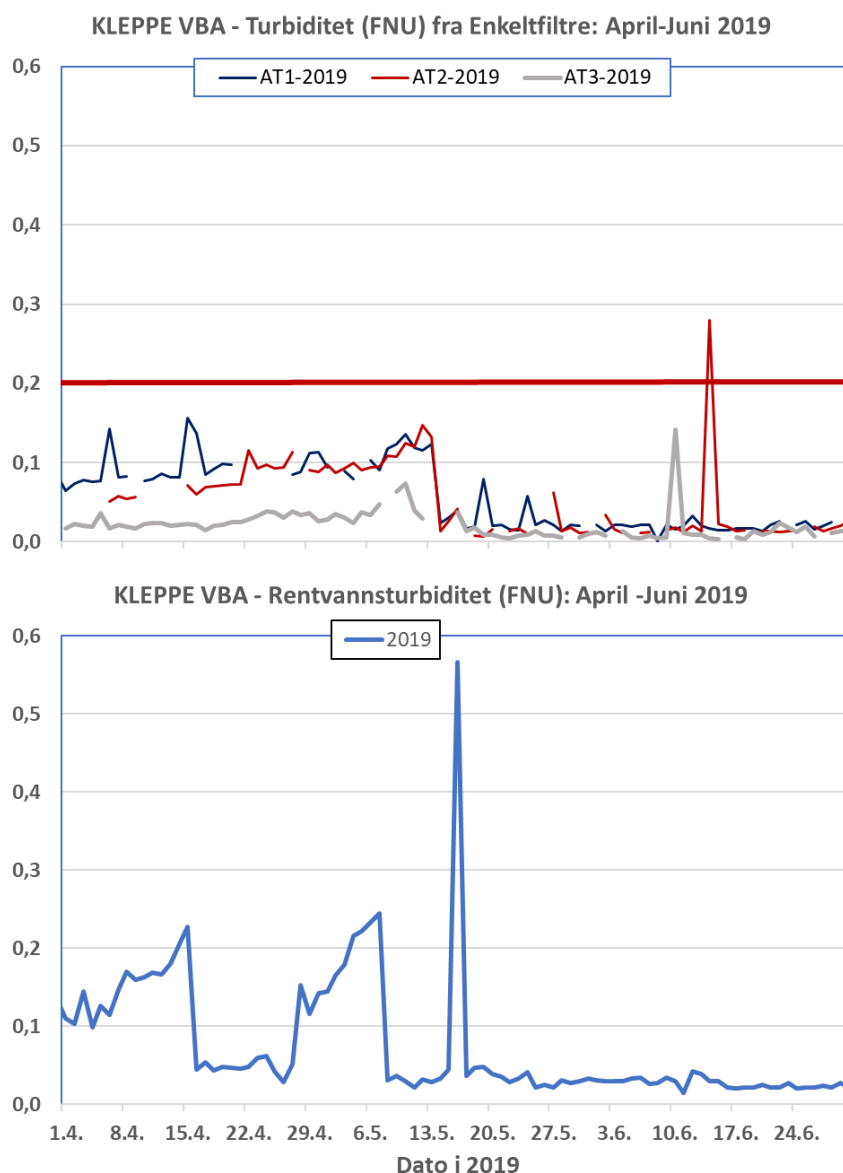
Turbiditetsverdiene ut fra anlegget (rentvannsturbiditeten) viser et litt annet bilde enn turbiditeten fra enkeltfiltrene. Disse er sammenlignet er i Figur 7-6, som dekker perioden april-juni 2019. Avvik i turbiditetsnivåer mellom rentvann (rentvannsledning/samlestokk) og utløpet fra enkeltfiltre kan ha flere mulige forklaringer, eksempelvis kan rentvannet ha fått et ekstra turbiditetsbidrag i form av dårlig oppløst kalk, siden man på Kleppe doserer kalkvann som siste trinn i korrosjonskontrollen før man måler rentvannsturbiditeten. Forskjellene i turbiditet kan også skyldes stoff som feller ut på veien fra enkeltfiltrene til turbiditetsmåleren på rentvannet, og de kan også skyldes ulik eller manglende kalibrering/rengjøring av turbidimetrene, eksempelvis på grunn av belegg, avvik i forhold til anbefalt vanngjennomstrømning, osv.

Figur 7-6. Data for turbiditet i utløpsvann fra enkeltfiltre (øverst) og for rentvann (nederst) ved Kleppe vannverk i perioden april-juni 2019¹²⁶.

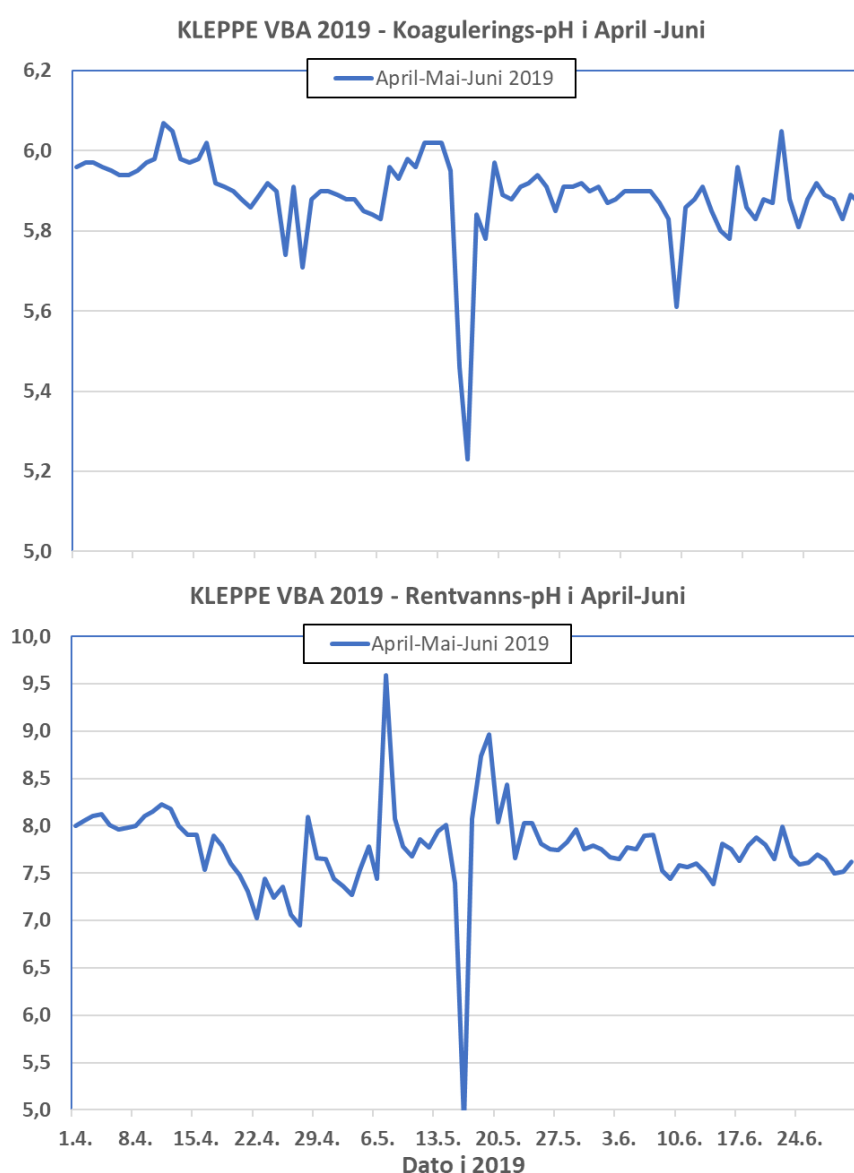
Figur 7-7 viser målte verdier for pH i koaguleringsstrinnet (koagulerings-pH) og pH i rentvann ved Kleppe. Resultatene underbygger vurderingene over om at den økte utløpsturbiditeten 16. mai skyldes problemer med kalkvannsdoseringen, og illustrerer en av de store driftsmessige utfordringer ved et anlegg av den typen man har på Kleppe vannverk; nemlig det å kunne kontrollere kalkberedningen, kvaliteten på kalkvannet og derved kalkdoseringen. Dette er nødvendige elementer for å kunne holde en stabil pH i både koagulert vann og i rentvann. Koagulerings-pH (pH 5.2) registrert 16. mai 2019 avviker vesentlig fra optimal pH (ca. pH 6) for Al-basert koagulering. Dette ga seg også utslag i en lav rentvanns-pH (4.9), en verdi som er for lav den pH et rentvann bør ha for å holde korrosjonen av rørmaterialer og installasjoner på et akseptabelt nivå. Effektene av de lave pH-verdiene den 16. mai 2019 ga imidlertid ikke særlige utslag på turbiditetsmålerne på utløpet fra de tre enkeltfilterne (Figur 7-5). Utslaget er imidlertid tydelig i turbidimeteret på rentvannet, som er plassert nedstrøms punktet for slutt dosering av kalkvann til rentvannet.

Figur 7-7. Data for pH i koagulert vann (øverst) og i rentvann (nederst) ved Kleppe vannverk for april-juni 2019¹²⁷.

De store variasjonene som vises i Figur 7-7 illustrerer også hvorfor (eldre) vannverk som har slik form for kalkberedning/kalkdosering, ofte ønsker overgang til andre løsninger for pH- og korrosjonskontroll. Erfaringer fra flere vannverk tilsier at dette er en svært arbeidskrevende og utfordrende enhetsprosess å drive, og at det er vanskelig å holde stabile pH-nivåer med denne formen for pH- og korrosjonskontroll. En ting er at ustabilitet i doseringsmengdene påvirker korrosjonskontrollen og vanskeliggjør overholdelse av tilhørende krav til pH, alkalitet og kalsiuminnhold, men det er i denne sammenheng mer alvorlig at slike svingninger i koagulerings-pH kan påvirke barrierefunksjonen i koaguleringsstrinnet.

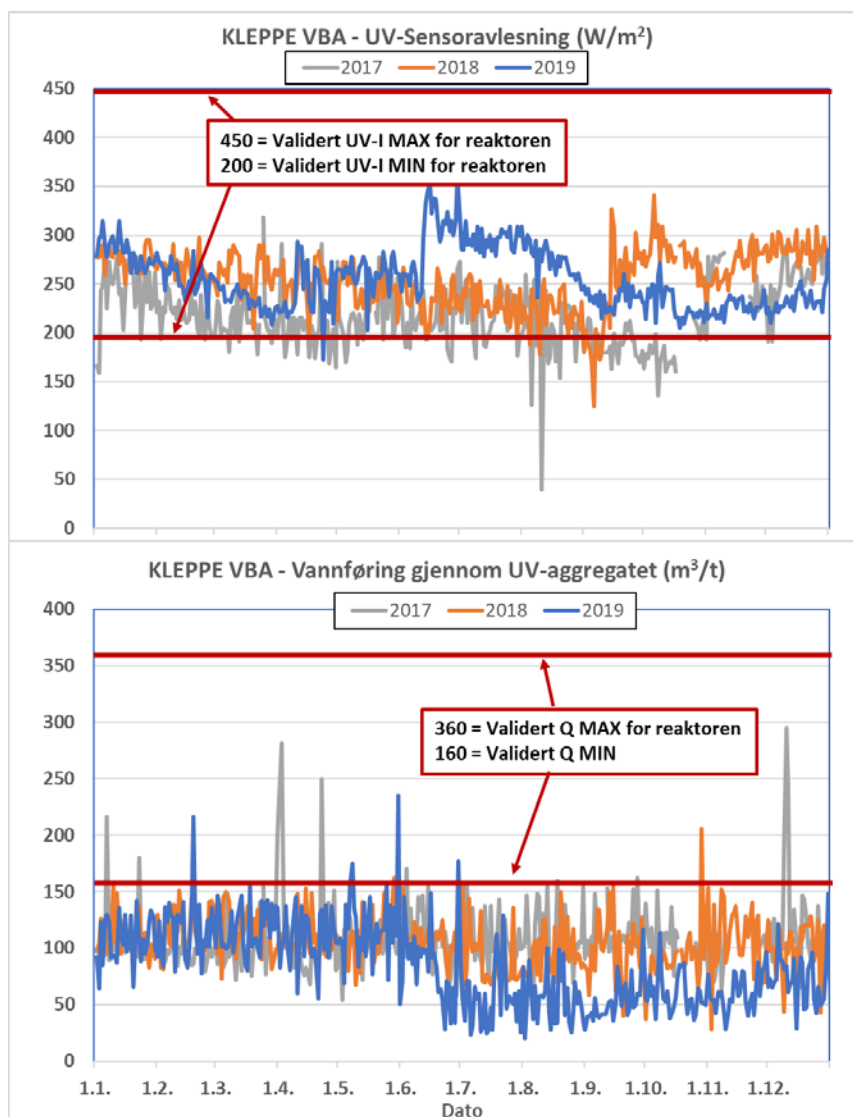
Granskingsgruppen har i vurderingen av UV-barriereeffektiviteten ved Kleppe vannbehandlingsanlegg lagt til grunn opplysningene i det biodosimetrisk valideringssertifikatet, og Figur 7-9 viser at man ved Kleppe VBA i hele 2019 kun hadde én eneste observasjon under den laveste validerte grenseverdien for UV-intensitet (24. april; 172 W/m^2). På denne datoen var imidlertid vannføringen ($99 \text{ m}^3/\text{t}$) langt under tillatt grense for vannføring gjennom UV-aggregatet, slik at den leverte UV-dosen likevel overholdt dosekravet

Disse resultatene indikerer at UV-desinfeksjonen ved Kleppe har fungert som en effektiv hygienisk barriere i forkant av utbruddet. Styringssystemet for UV-anlegget (UV-PLS-en) kunne imidlertid ha vært omprogrammert slik at det viser avlest UV-intensitet på alle UV-sensorer.

Figur 7-9. Driftsdata for UV-aggregatene ved Kleppe vannverk¹²⁸.

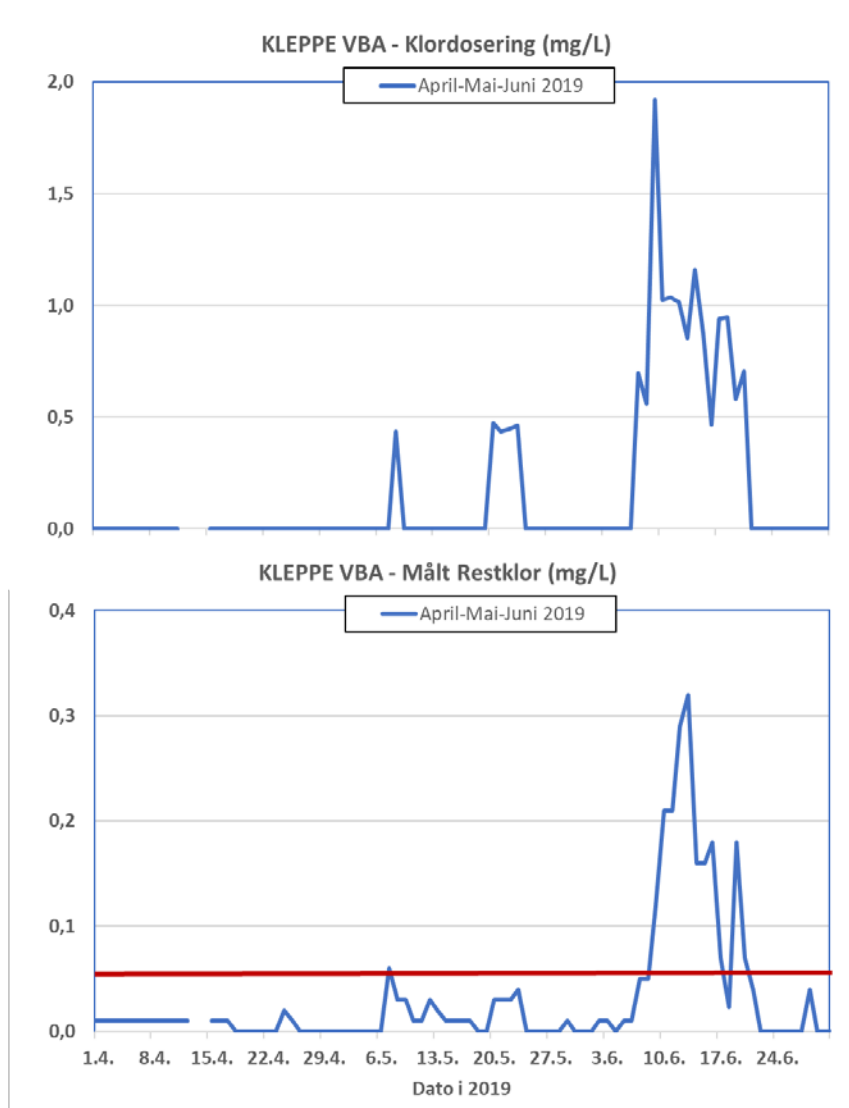
Figur 7-10 viser tydelig hvordan man tok i bruk klorering som et ekstra sikkerhetstiltak ved Kleppe under og etter utbruddet. Figuren viser også at mens klordosene var høye nok til å oppfylle barriereindikatorkravet i en periode etter utbruddet, så var klordosen kun i ett tilfelle i perioden før utbruddet (april-juni 2019) høy nok til å gi en restklorkonsentrasjon i henhold til anbefalt indikatorverdi for klorbarrierer (0.05 mg/l i minst 30 minutter).

Granskingsgruppen vurderer dette likevel slik at siden både koaguleringsbarrieren og UV-barrieren ved Kleppe var effektive i perioden før utbruddet, var det ikke behov for enda en barriere i form av klor. På Askøy benyttes klorering som en supplerende (back-up) reservebarriere dersom det skulle oppstå svikt i koaguleringen (for eksempel utløpsturbiditet < 0.2 NTU fra enkeltfiltre) eller i UV-desinfeksjonen (for eksempel UV-intensitet < 200 W/m² og/eller vannføring > 360 m³/t gjennom et UV-aggregat).

Figur 7-10. Driftsdata for klordesinfeksjonstrinnet ved Kleppe vannverk i perioden april-juni før utbruddet.¹²⁹

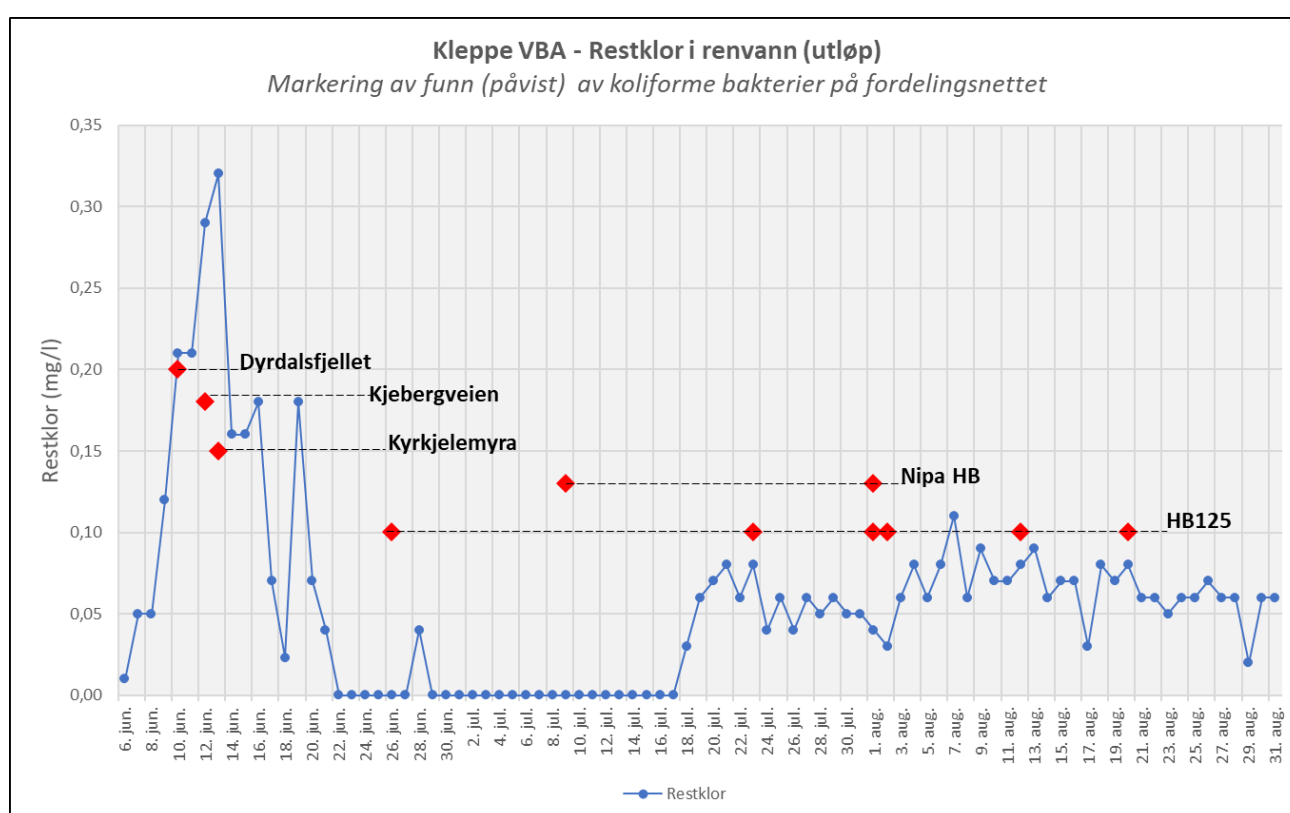
Figur 7-14. Målt restklorinnhold i renvann fra Kleppe vannbehandlingsanlegg og tidspunkter for påviste kolibakterier på fordelingsnettet.

Disse resultatene demonstrerer tydelig at kloreringspraksisen med lave restkonsentrasjoner (< 0,1 mg/l) etter vannbehandlingsanlegget har ingen eller bare begrenset effekt ute på fordelingsnettet og der effekten er minst på de mer perifere deler etter hvert som klorkonsentrasjonene reduseres. Klordoseringen kan nok i mesteparten av denne perioden ha fungert som en hygienisk barriere mot bakterier og virus i råvannet, men dersom hensikten har vært å opprettholde en god av desinfiserende effekt på fordelingsnettet har klordoseringen vært for lav.

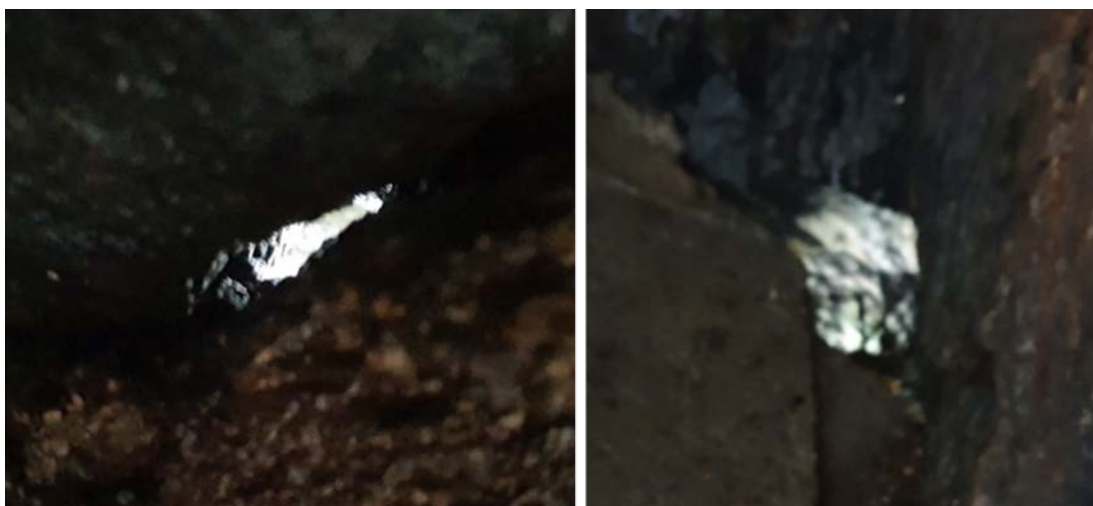
Figur 8-2. Åpninger mellom betongvegg og fjell ved inngangen til HB168.

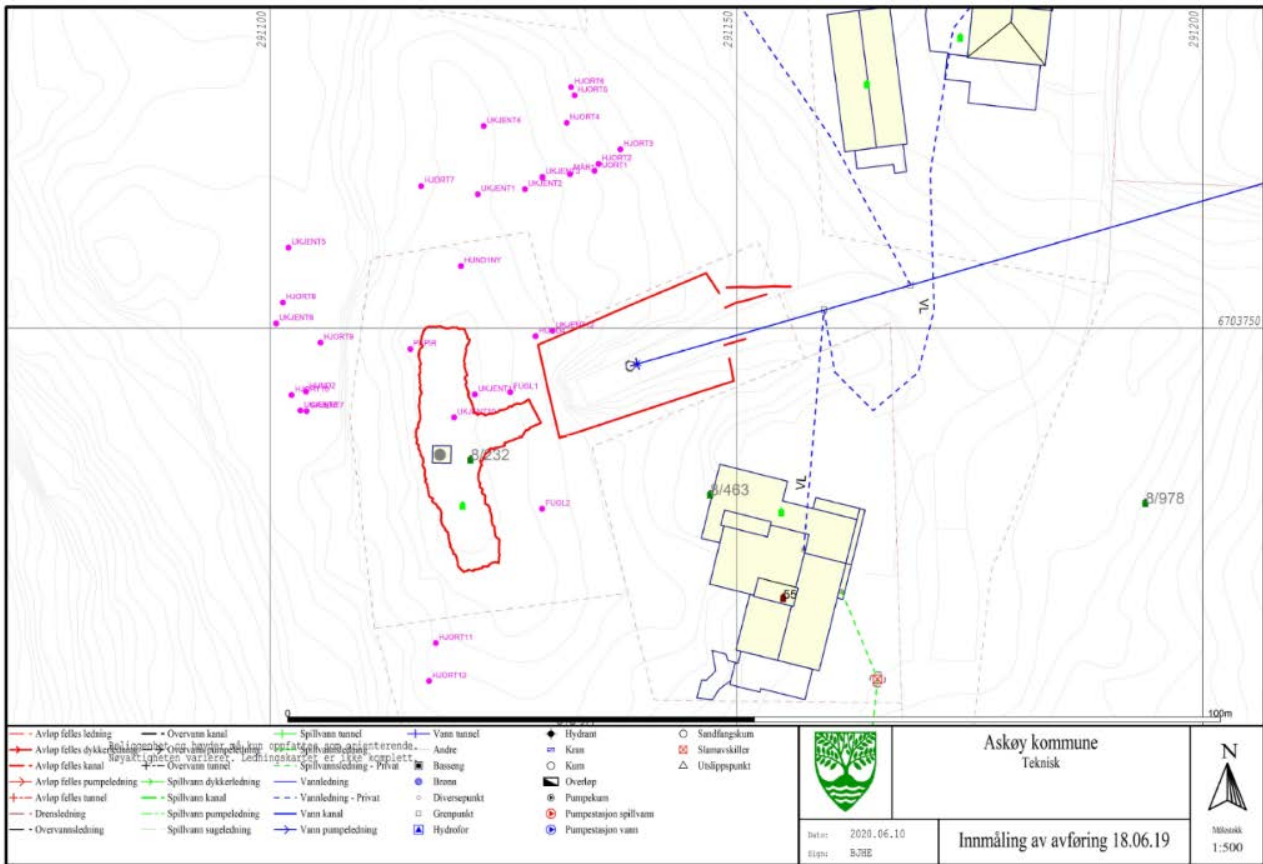
Det ble under den nevnte befaringen tatt to avføringsprøver (én av hjort og én av hund), men det ble ikke påvist *Campylobacter* spp. i noen av disse.¹⁴⁸ Kommunen foretok en innmåling (18.06.19) av observerte avføringsrester som ble plottet inn på et kart med angivelse av omrisset for høydebassenget (som en T-bokstav). Resultatene er vist i Figur 8-8. Det er interessant å se at det kun ble funnet én eneste avføringsprøve (ukjent) innenfor omrisset av bassenget, mens to prøver (én merket «fugl» og én merket «ukjent») ble registrert nokså nær omrisset. Resten av de totalt 29 observasjonene av møkk som er avmerket ligger i relativt stor avstand (5-30 m) fra omrisset. For øvrig kan det bemerkes at nær halvparten av observasjonene ble definert som avføring fra hjort, fem fra hund og to fra fugl.

Figur 8-8. Lokalisering av observerte avføringsprøver 18. juni 2019 (Askøy kommune).

Granskingsgruppen kan bare konstatere at det er registrert dyre- og fugleaktivitet i nærområdet til høydebassenget (HB168), herunder også området som danner "takoverdekningen" av fjellbassenget. Avføringsrester herfra lett vil kunne transporteres ned i bassenget via sprekkesoner (se kapittel 8.3). Som

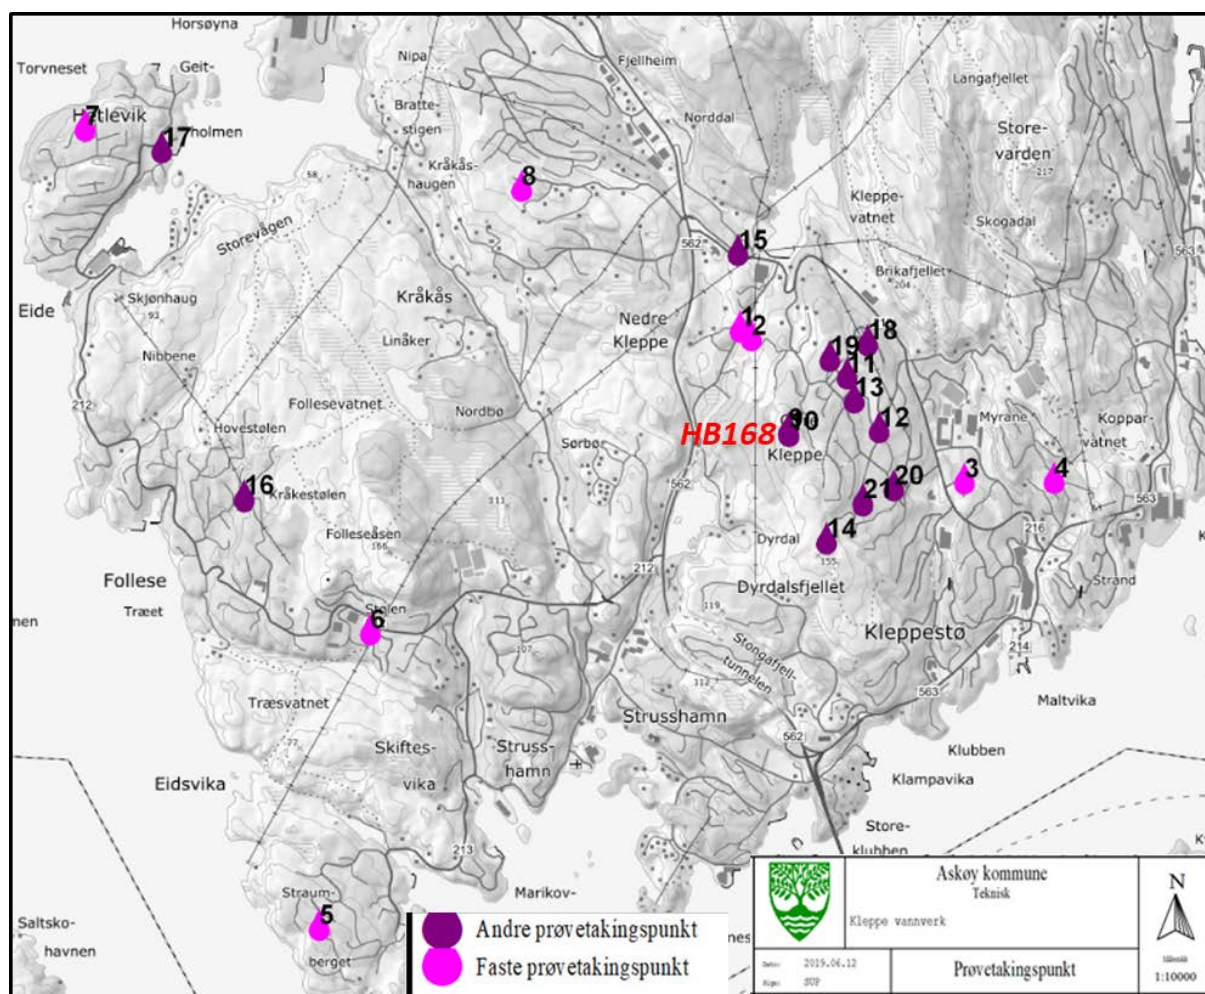
Påvisning av *E. coli* på prøver tatt i perioden 18. juli-29. august tatt direkte fra Øvre Kleppe HB125 og Kleppeveien 23a som får vann fra HB125 har gitt en klar indikasjon på at bassengvannet er tilført fekal forurensning. Påvisning av små mengder koliforme bakterier i to prøver fra Nipa HB gir også indikasjoner på tilførsler av forurenset vann. Resultatene sett under ett for HB168, HB125 og Nipa HB som alle er råsprengte fjellbasseng, demonstrerer svakheten ved denne bassengtypen.

Figur 8-11. Prøvesteder for vannprøver i perioden 3. juni-29. august.¹⁵³

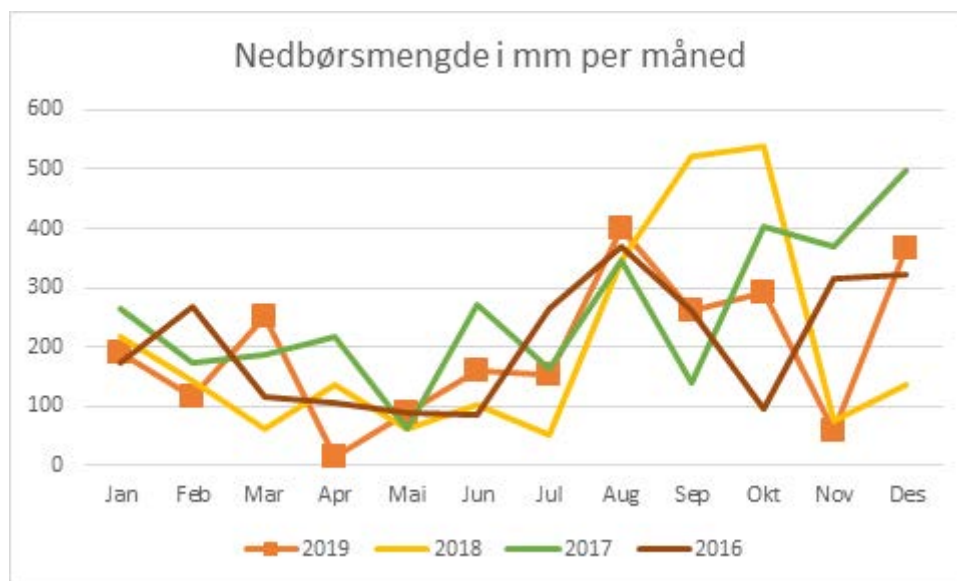
En sammenstilling av nedbørforhold i årene 2013-2019 viser at 2019 peker seg spesielt ut ved at det i forkant av utbruddet i mai/juni 2019 var en relativt lang periode med lite eller ingen nedbør, etterfulgt av en periode med relativt mye nedbør. Figur 8-14 viser registrert månedsnedbør (mm/mnd) for årene 2016-2019. Tørkeperioden i april 2019 kommer tydelig frem i figuren.

Figur 8-14. Registrerte månedlige nedbørsmengder i årene 2016-2019 for Askøy kommune (nedbørdata fra Florida, Bergen).

Registreringene viser at det i perioden fra april - mai 2019 falt lite nedbør i forhold til de foregående årene. For de øvrige årene som vi har nedbørsdata for, syntes det å være jevnere nedbørsmengder på våren, selv om det finnes enkelttopper.

Når så nedbøren endelig kom, kan den akkumulerte forurensningen (dyre- og fugleekskrementene) raskt ha blitt vasket bort med avrenningsvannet. Men i stedet for å renne av på terrengoverflaten og ut til siden for anlegget ble de drenerte fjellsprekke i pilaren først fylt opp. Dermed ble det en høy konsentrasjon av forurensninger i vannet som fylte opp fjellsprekke, samtidig som tilsiget til vannmagasinet var stort. Når så jordsmonn og bergsprekker omkring anlegget etter hvert var fylt opp og grunnvannet igjen var i balanse, gikk overskuddsvannet til videre avrenning på terrengoverflaten.

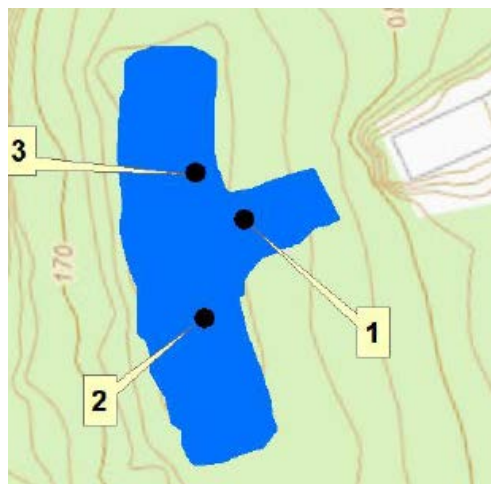
Måling av responstid for innlekking. Figur 8-16 viser en skisse av HB168, med lokalisering av punkter (1-3) der COWI plasserte målerør for innlekkingsvann til HB168. Disse målingene ble utført i august 2019, altså mer enn 2 måneder etter hendelsen. Hovedmålet var å kartlegge hvorvidt det var samsvar mellom nedbør og innlekking og for å kartlegge hvor fort innlekkingen viste seg i etterkant av en nedbørepisode.

Figur 8-16. Skisse av HB168 med lokalisering av målepunkter for innlekkingsvann.¹⁵⁹

Innlekkasjemålingspunkt nr. 2 har om lag 5 meter overdekning, mens målepunkt nr. 1 har ca. 4-4,5 meter overdekning. Dersom man antar at det er de nært steiltstående sprekke som raskest fører vann fra

overflaten til taket (hengen) i vannmagasinet, så er transporthastigheten ca. 5 meter i løpet av anslagsvis 12 timer (grovhetene i plottene vanskeliggjør en bestemmelse av responstid med høyere grad av nøyaktighet). Dette gir en gjennomstrømningshastighet for vann om lag på 1×10^{-4} m/sekund i gjennomsnitt og ikke korrigert for gradienten. Dette må anses som en høy konduktivitet i en bergmasse, og representerer et sprekkesystem der vannet kan renne relativt uhindret gjennom ved at det møter en motstand tilsvarende en fin sand.

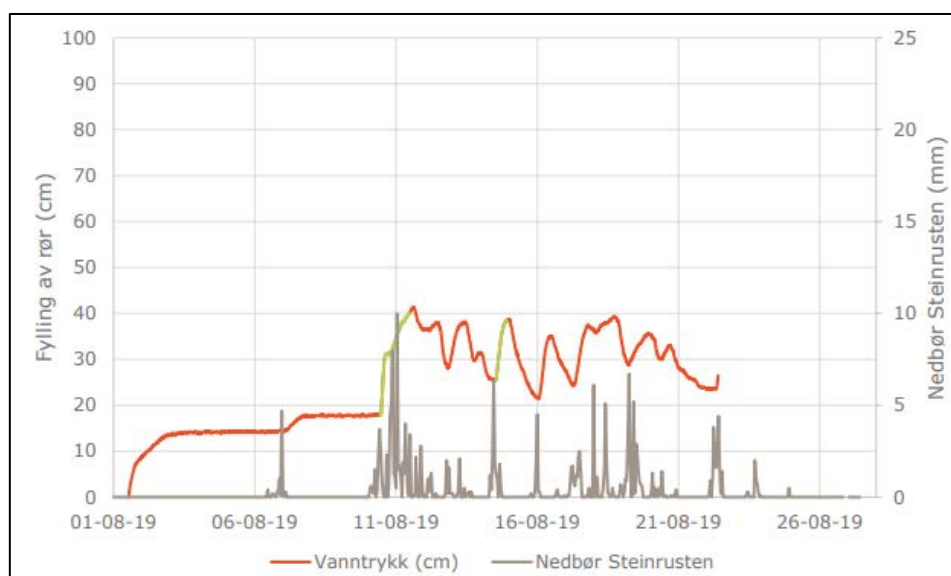
Selv om nedbørforholdene i august 2019 avviker fra de man hadde i forkant av hendelsen, illustrerer resultatene i Figur 8-17 at innlekkingen påvirkes av nedbøren, og at prøverøret plassert i prøvepunkt 1 (over adkomsttunnelen) ble fylt opp under nedbørperioder.

Figur 8-17. Data for nedbør og vannnivå i prøverør 1 i prøveperioden (august 2019). Rød kurve viser vannnivå (trykk) i prøverørene, mens grå kurve viser nedbørmengde (mm). De grønne linjesegmentene angir tydelige sammenfall mellom nedbørmengde og innlekkingsmengde (vannnivå i rørene)¹⁶⁰.

Forholdene som rådet under COWIs måleperiode i august måned, avviker imidlertid betydelig fra de man hadde både i forkant av utbruddet og dagene rundt utbruddet, spesielt ved at nedbøren i måleperioden i august var betydelig større enn ved og omkring tidspunktet for utbruddet. Siden forholdene i måleperioden er så vidt ulike fra forholdene under utbruddet, kan resultatene kun gi informasjon om respons på bergoverflaten inne i bergrommet, mens det er lite sammenlignbare forhold med tanke på akkumulerte forurensninger og lekkasjevannets beskaffenhet (sammensetning, temperatur, transporttid, etc.).

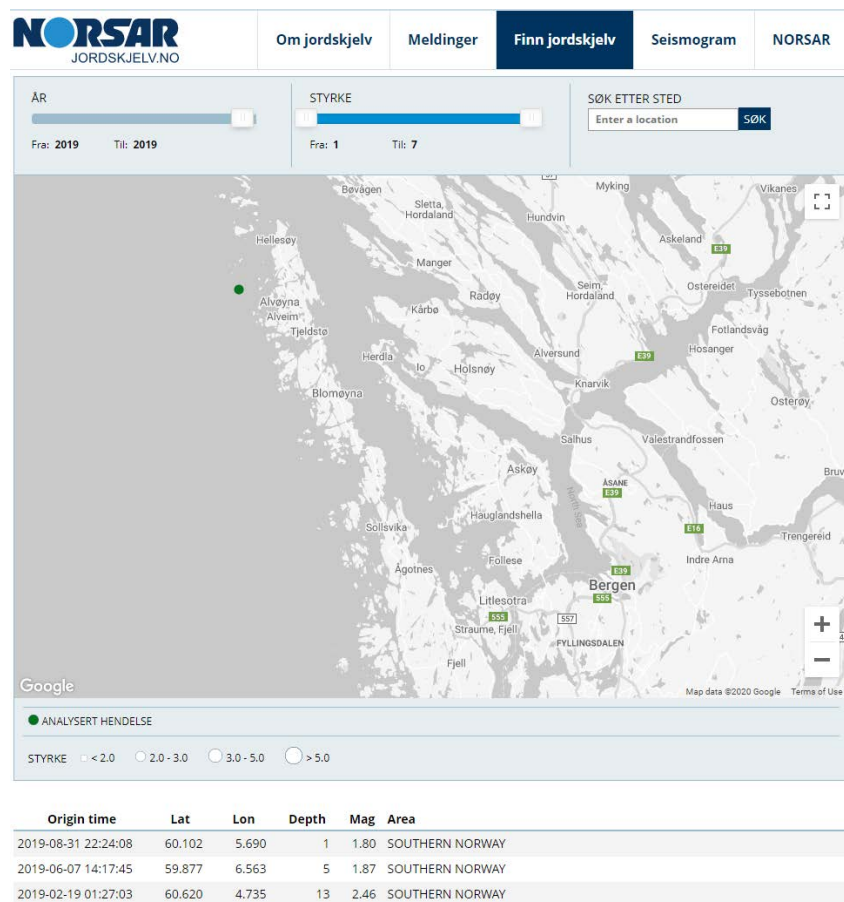
Skjermbildet, som dekker registrerte skjelv i Hordaland i 2019, viser at det fant sted et skjelv den 19. februar i 2019. Skjelvet hadde sitt senter vest for nordspissen av Øygarden, og er vist med en grønn prikk på skjermbildet. Skjelvet hadde en dybde på 13 km og styrke 2,46 på Richters skala. Avstanden til vannmagasinet er om lag 40 km. Vår oppfatning er at dette, til tross for at det inntraff bare ca. tre måneder forut for hendelsen, neppe kan ha vært noen direkte årsak til hendelsen. Et slikt skjelv kan imidlertid ha hatt en indirekte medvirkning ved at det kan ha løsnet 'propper' i sprekkesystemene, noe som igjen kan medføre økt konduktivitet i sprekkesystemet i berget over HB168.

Et annet og noe større skjelv fant sted i samme området vest for nordspissen av Øygarden, den 7. november 2017. Dette målte 3,62 på Richters skala. Ingen av disse to skjelvene er etter vår vurdering nær nok i tid til å kunne utgjøre noen utløsende årsak til hendelsen i vannmagasinet på Askøy i mai/juni 2019. Det kan imidlertid ikke helt utelukkes at skjelvene kan ha bidratt til å utvide sprekkesystemet og slik sett indirekte ha lagt forholdene til rette for hendelsen.

Figur 8-18. Skjermbilde fra NORSAR med anmerket jordskjelv nordvest for Øygarden.

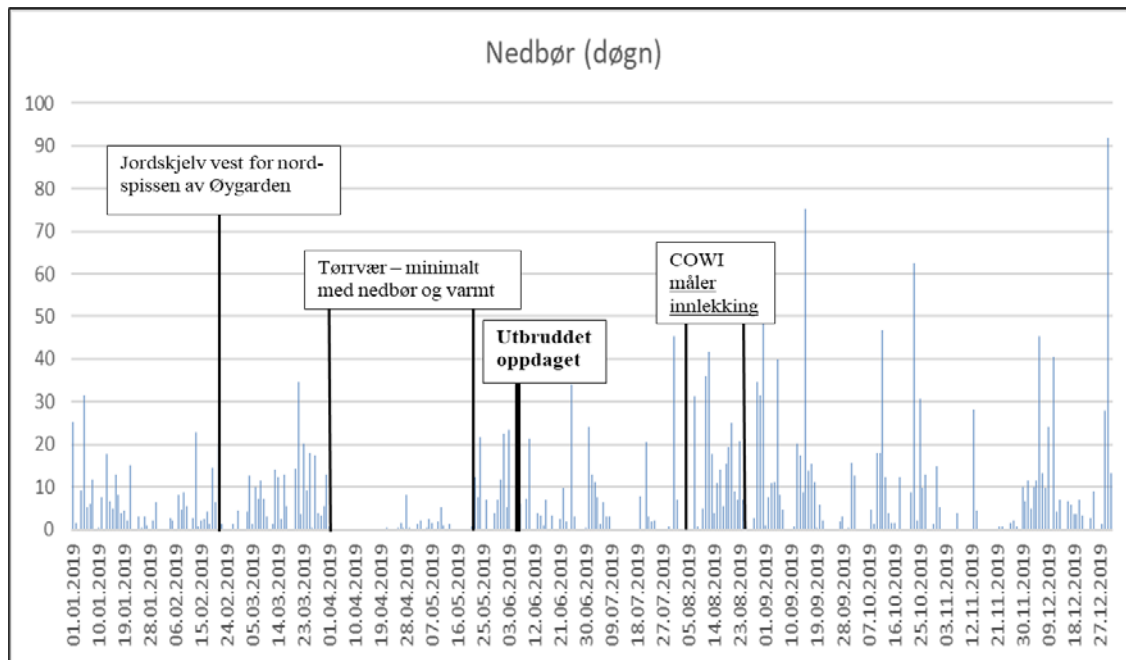
Figur 8-19 viser en tidslinje med angivelse av nedbørmengder samt noen aktuelle hendelser og aktiviteter rundt HB168 i 2019.

Figur 8-19. Tidslinje for nedbør og hendelser/aktiviteter rundt HB168 i 2019.

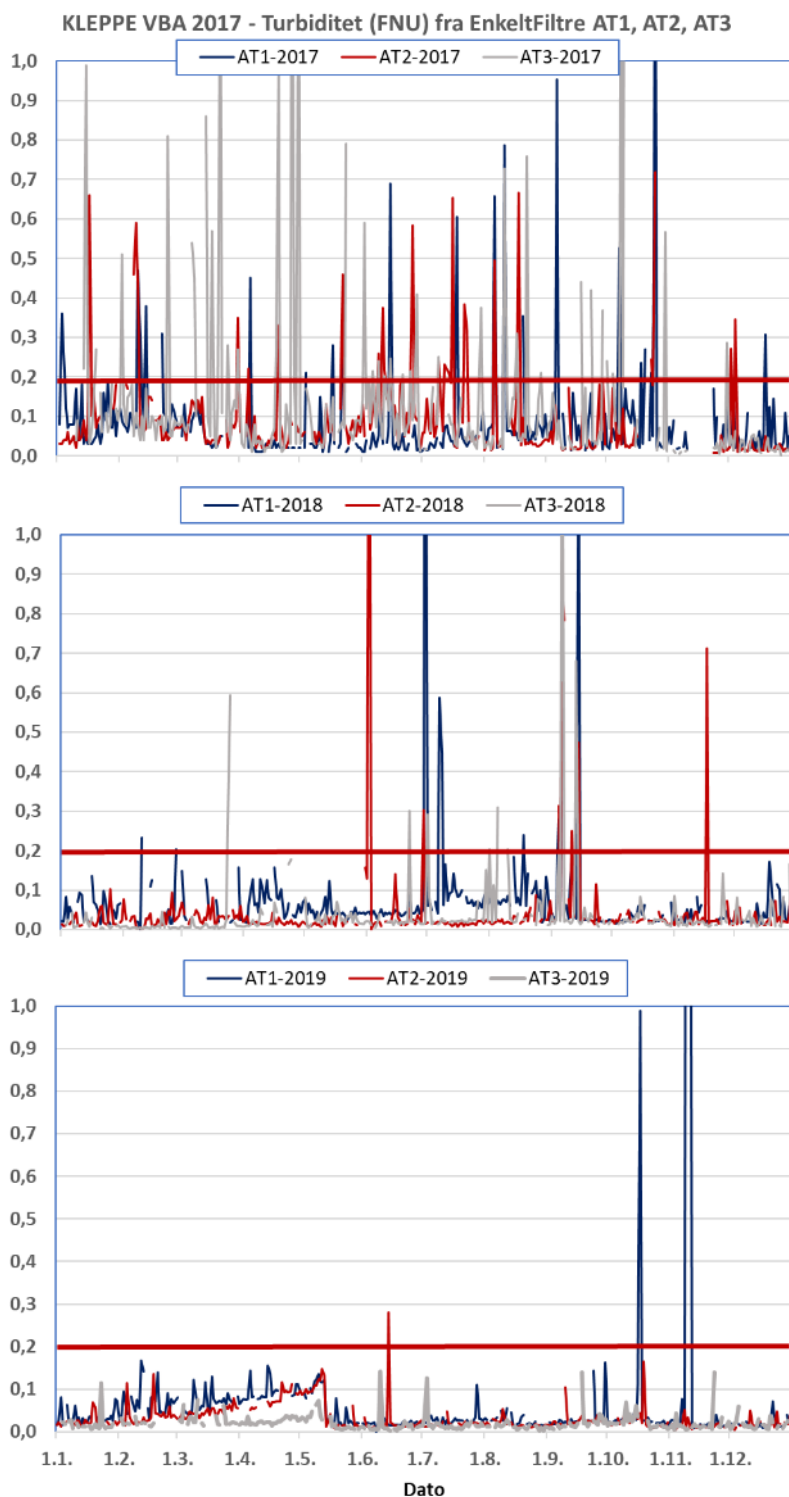
Figur 11-6. Utløpsturbiditet fra enkeltfiltre (AT1, AT2 og AT3) ved Kleppe VBA i 2017 (øverst), 2018 (midten) og 2019 (nederst). Barriereindikatorverdien på 0.2 NTU kan ses som en rød strek i figurene²⁰⁶.

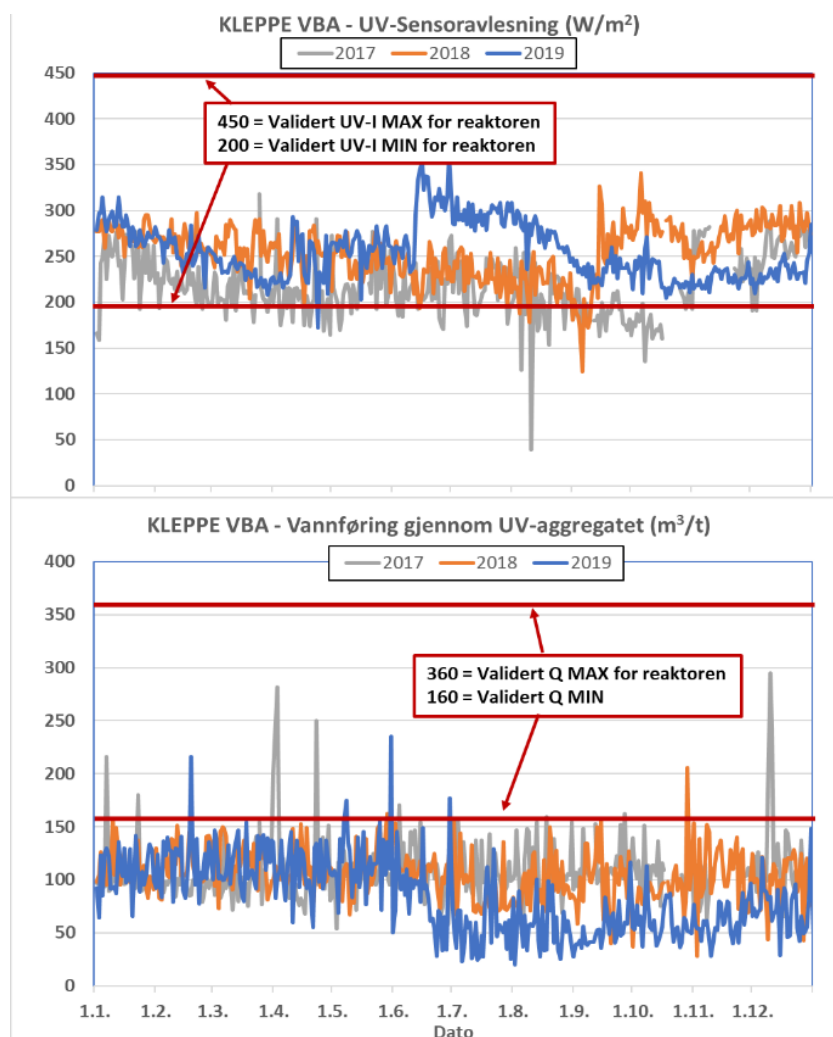
Figur 11-8 viser data for UV-intensitet og vannføring gjennom UV-aggregatene ved Kleppe VBA i årene 2017, 2018 og 2019. Den øverste del av Figur 11-8 viser at man i 2017 hadde flere registrert døgn med UV-intensitet under minimumsverdien i godkjenningssertifikatet. I 2018 hadde man et fåtall slike episoder, mens man i 2019 bare observerte én slik episode. Den nederste del av Figur 11-8 viser at vannstrømmen gjennom UV-aggregatene med få unntak har ligget lavere enn minimumsverdien i godkjenningssertifikatet (160 m³/t).

Vannføringen var mindre enn 160 m³/t i hele 334-363 dager uansett aggregat og driftsår. Resultatene over indikerer at UV-barrieren med få unntak har vært effektiv i alle driftsårene 2017-2019. Den positive utviklingen i antall driftsdøgn med lav UV-intensitet (< 200 W/m²) fra 2017 via 2018 til 2019 viser betydelige forbedringer i driften av UV-anlegget. Dog synes ikke UV-anlegget å være optimalt drevet med hensyn til antall aggregater i drift. Energiforbruket har av den grunn tidvis vært høyere enn nødvendig. Ønsket om redundans, samt redusert vannforbruk siden installasjonen kan forklare at UV-anlegget synes noe overdimensjonert.

Figur 11-8. Data for UV-intensitet (øverst) og vanngjennomstrømning og for de 3 UV-aggregatene ved Kleppe VBA i 2017, 2018 og 2019²⁰⁸.

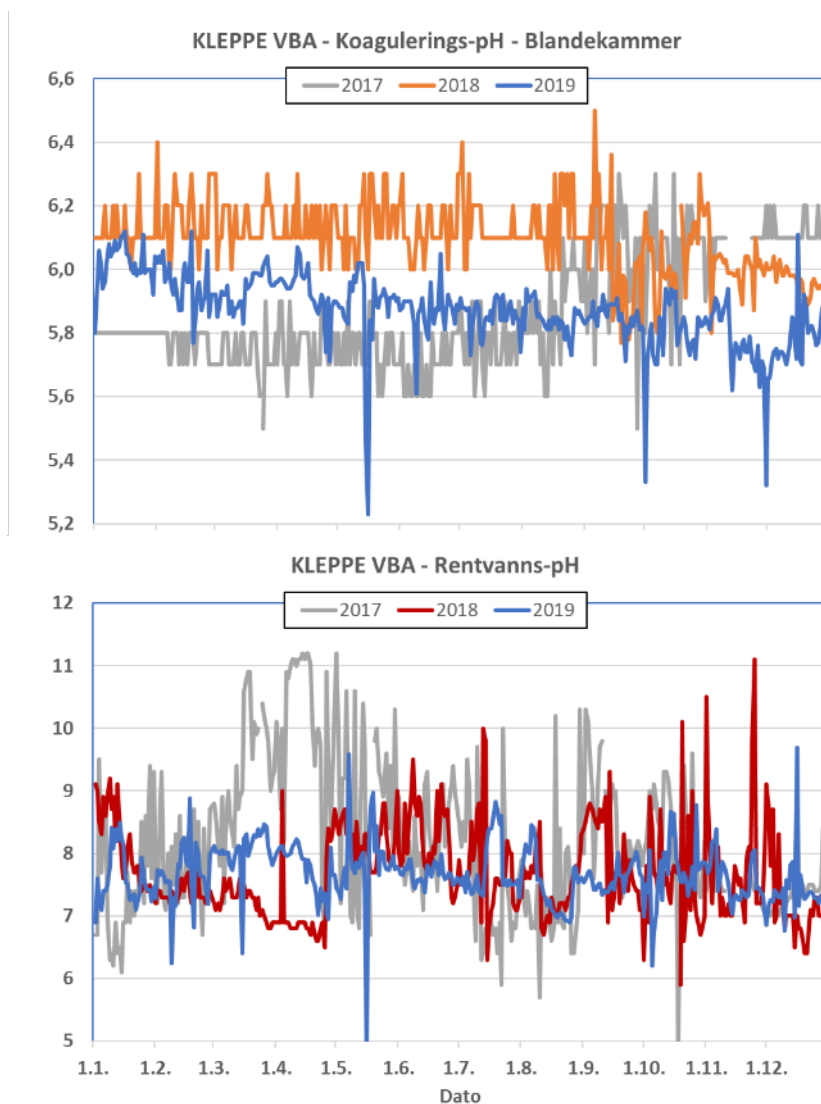
Figur 11-9 viser data for koagulerings-pH og rentvanns-pH ved Kleppe VBA i årene 2017, 2018 og 2019. De store variasjonene indikerer i første rekke de velkjente utfordringene knyttet til beredning og dosering av mettet kalkvann. Variasjonen i koagulerings-pH vurderes også til å være for store til å sikre en stabil og god drift med velfungerende hygieniske barrierer. En rentvanns-pH som varierer fra pH 5 til over pH 11 bør selvsagt heller ikke forekomme.

Figur 11-9. Data for koagulerings-pH (øverst) og rentvanns-pH ved Kleppe VBA i 2017, 2018 og 2019²⁰⁹.

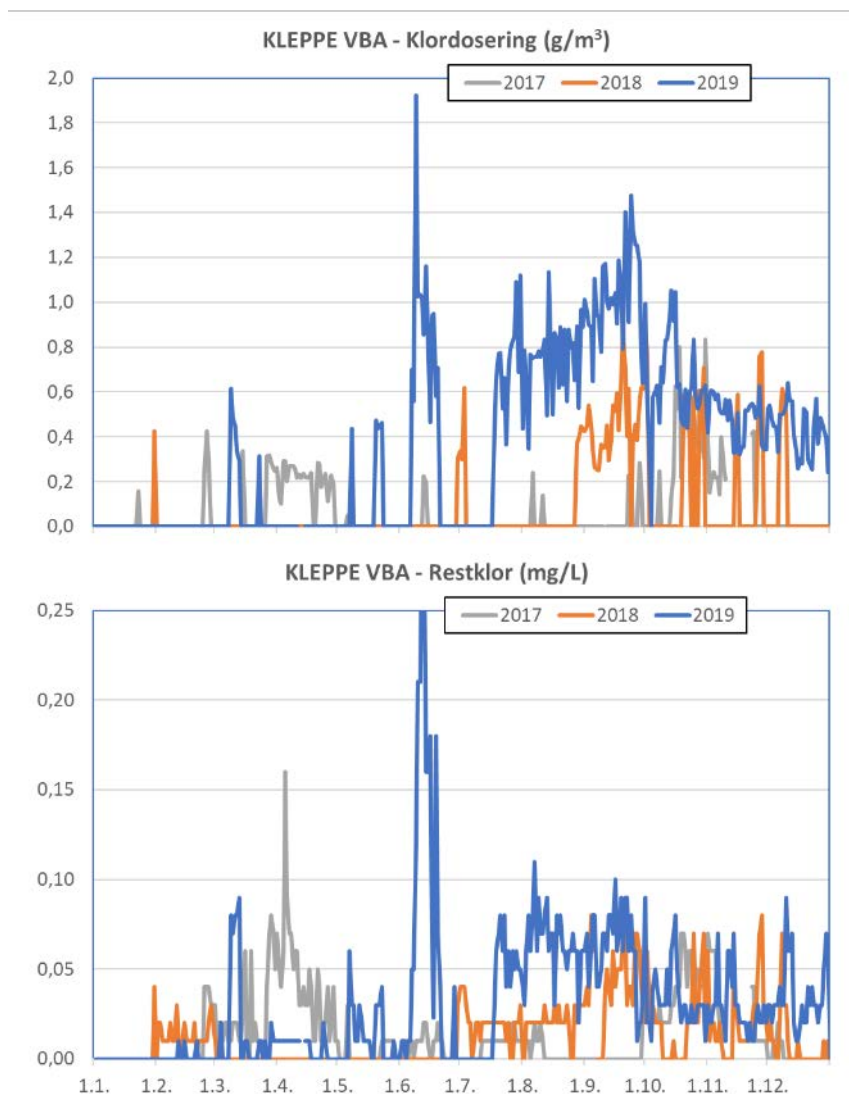
man aktivt tok i bruk klor som en ekstra sikkerhetsbarriere under og etter utbruddet i 2019. Da var også klordosene høye nok til at kloreringen utgjorde en hygienisk barriere (restklor > 0.05 mg/L).

Figur 11-10. Data for dosert mengde klor (øverst) og målt restklorinnhold i rentvann (nederst) ved Kleppe VBA i 2017, 2018 og 2019²¹⁰.

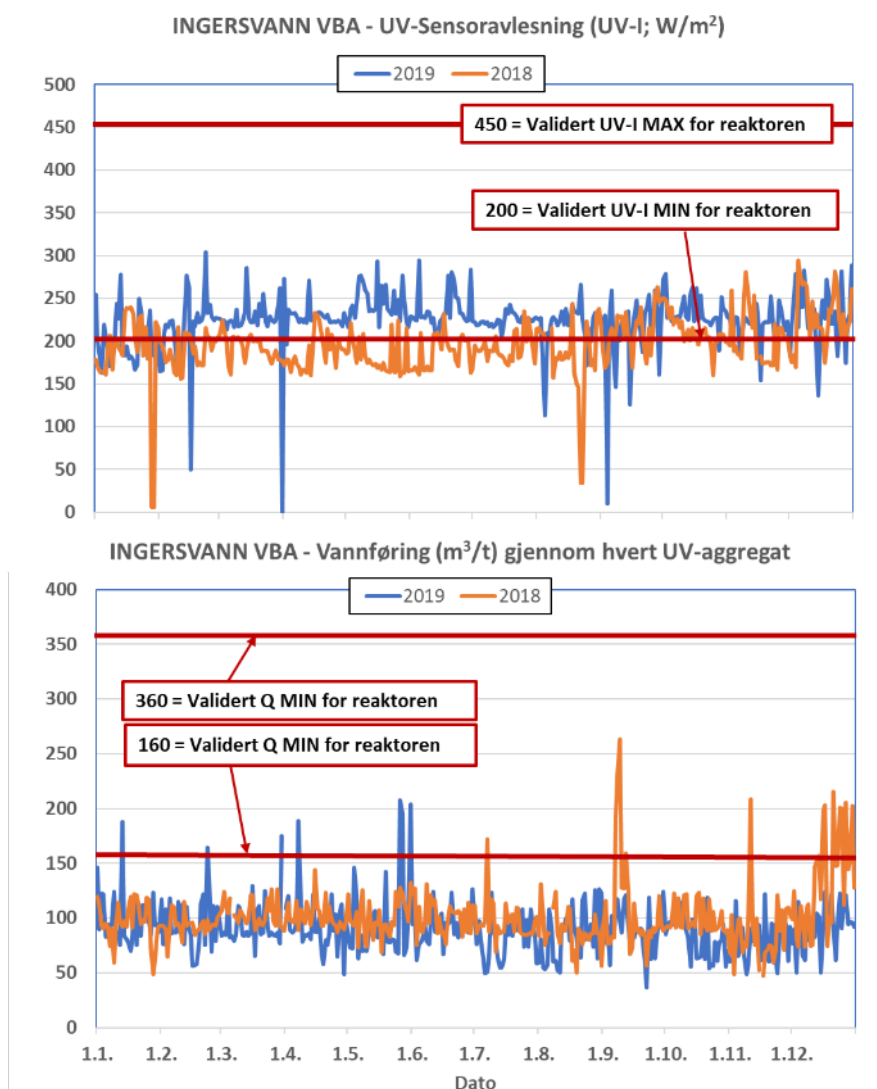
Figur 11-16. Data for UV-intensitet (øverst) og vanngjennomstrømming (nederst) i de 3 UV-aggregatene ved Ingersvatn VBA i 2018 og 2019²¹⁷.

Resultatene for UV-intensitet i Figur 11-16 viser betydelige forbedringer (økninger) fra 2018 til 2019, med langt færre dager der UV-intensiteten er lavere enn 200 W/m². Mens man i 2018 registrerte 188 dager med UV-intensitet lavere enn 200 W/m², var dette tallet redusert til 41 i 2019. Ved også å ta vannføringen i betraktning, kan antall dager med leverte UV-doser under kravet (40 mJ/cm²) i de to driftsårene stipuleres til ca.14 dager i 2018 og sju dager i 2019. Av disse sju tilfeller i 2019 var det imidlertid kun to der den stipulerte doseleveransen var lavere enn 30 mJ/cm².

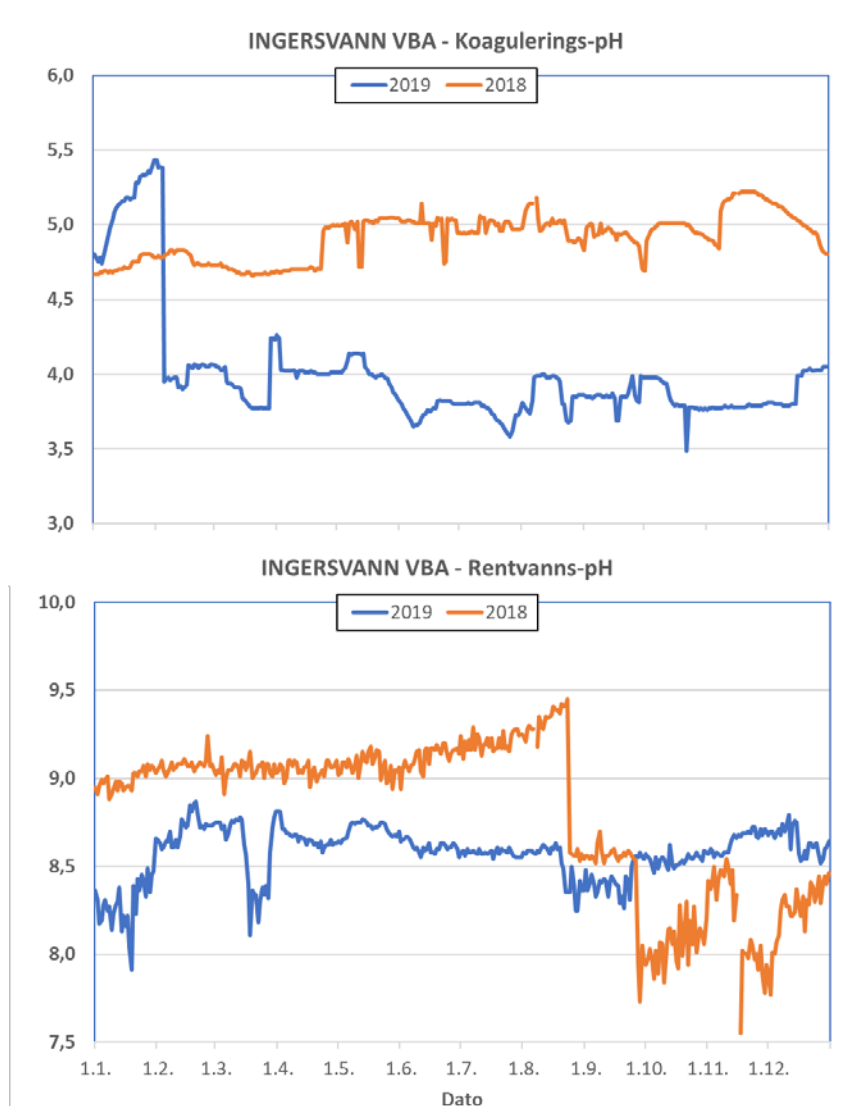
Figur 11-17. Data for koagulerings-pH (øverst) og rentvanns-pH (nederst) ved Ingersvatn VBA i 2018 og 2019²¹⁸.

Figur 11-17 viser at nivåene for koagulerings-pH var ganske forskjellige i 2018 og 2019, mens pH-nivåene i rentvannet varierer mye mindre enn tilfellet var på Kleppe. For begge målepunkter ser man episoder med raske og store variasjoner i pH, noe som ofte skyldes rengjøring/kalibrering eller bytte av pH-elektrode. Den store reduksjonen i koagulerings-pH i februar 2019 (> 1 pH-enhet) skyldes eksempelvis bytte av pH-elektrode. Resultatene tyder på at man bør gjennomgå rutineene for kalibrering og renhold av pH-elektroden. Dette for å hindre slike store variasjoner som vist i Figur 11-17.
