Uavhengig gransking av hendelse ved Kleppe vannverk 2019

EMNEORD:
Drikkevann
Vannbåren sykdom
Campylobacter
Fjellbasseng
Askøy
Ekstern gransking

2021-01-29

Askøy kommune

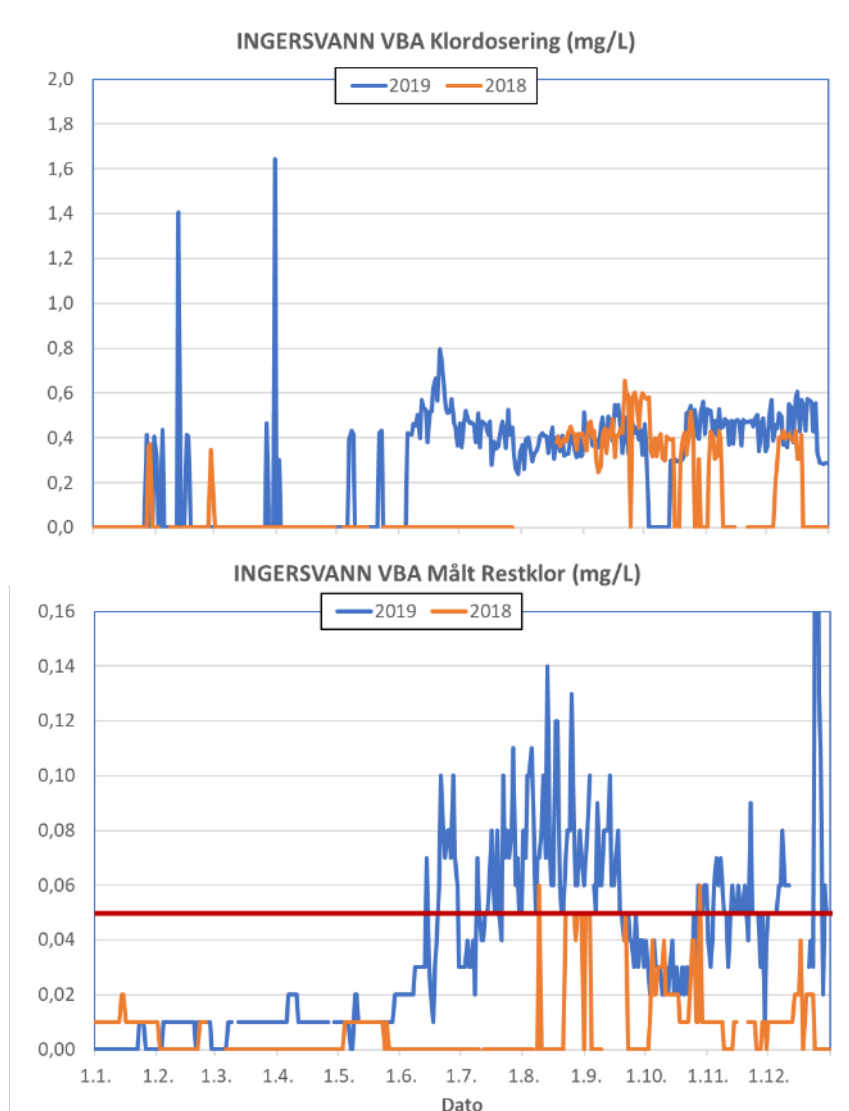
Selv om man her ikke har dokumentert hvorvidt eksponeringstiden for klor var 30 minutter eller mer, og i tråd med barriereindikatorkravet for klorering (> 0.05 mg/l restklor i minst 30 minutter), så indikerer resultatene i Figur 11-18 at klordoseringen ved Ingersvatn i store deler av 2018 var for lav til å utgjøre en fullgod kloreringsbarriere (restklor < 0.05 mg/l). Dette har heller ikke vært hensikten, siden koagulerings- og UV-barrierene fungerer godt. For 2019 viser imidlertid resultatene at man under og etter utbruddet ved Kleppe vannverk bevisst benyttet klor som en ekstra hygienisk barriere også ved Ingersvatn vannbehandlingsanlegg, med restklorinnhold betydelig høyere enn 0.05 mg/l.

Figur 11-18. Data for dosert mengde klor (øverst) og målt restklorinnhold i rentvann (nederst) ved Ingersvatn VBA i 2018 og 2019. Barriereindikatorkravet for klorering (0.05 mg/l i 30 minutter) er lagt inn som en rød linje²¹⁹.

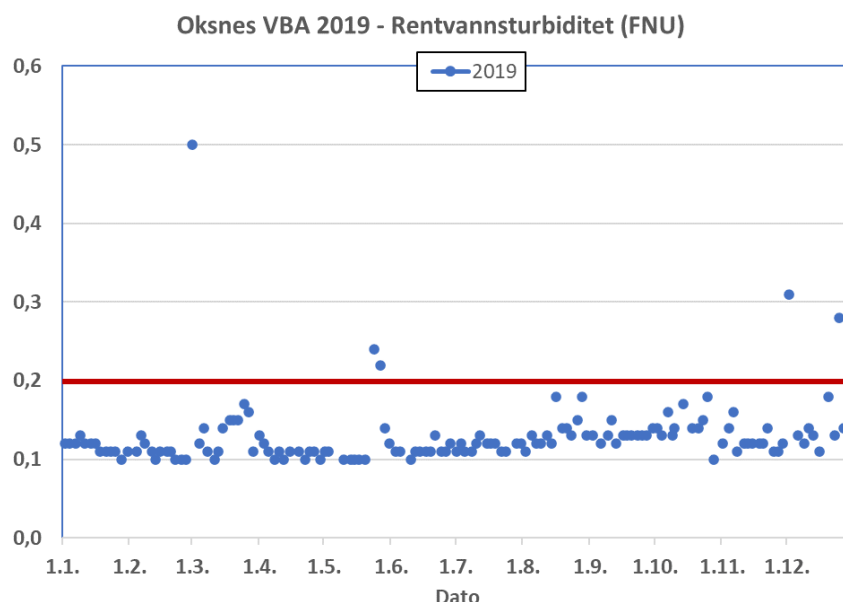
På Oksnes VBA har man ikke turbiditetsmålere på hvert av de to filterutløpene, bare på samlestocken fra disse. Figur 11-23 viser utløpsturbiditeten fra de to filterenhetene ved Oksnes VBA i 2019. Resultatene viser kun fem episoder der utløpsturbiditeten overstiger 0.2 NTU, og disse ligger alle innenfor området 0.2-0.5 NTU. Følgelig synes koaguleringsbarrieren ved dette anlegget å ha vært relativt stabil og effektiv i 2019.

Figur 11-23. Utløpsturbiditet i samlestocken fra de to Dynasand-filtrene ved Oksnes VBA i 2019. Barriereindikatorverdien på 0.2 NTU er angitt som en rød strek i figuren²²⁴.

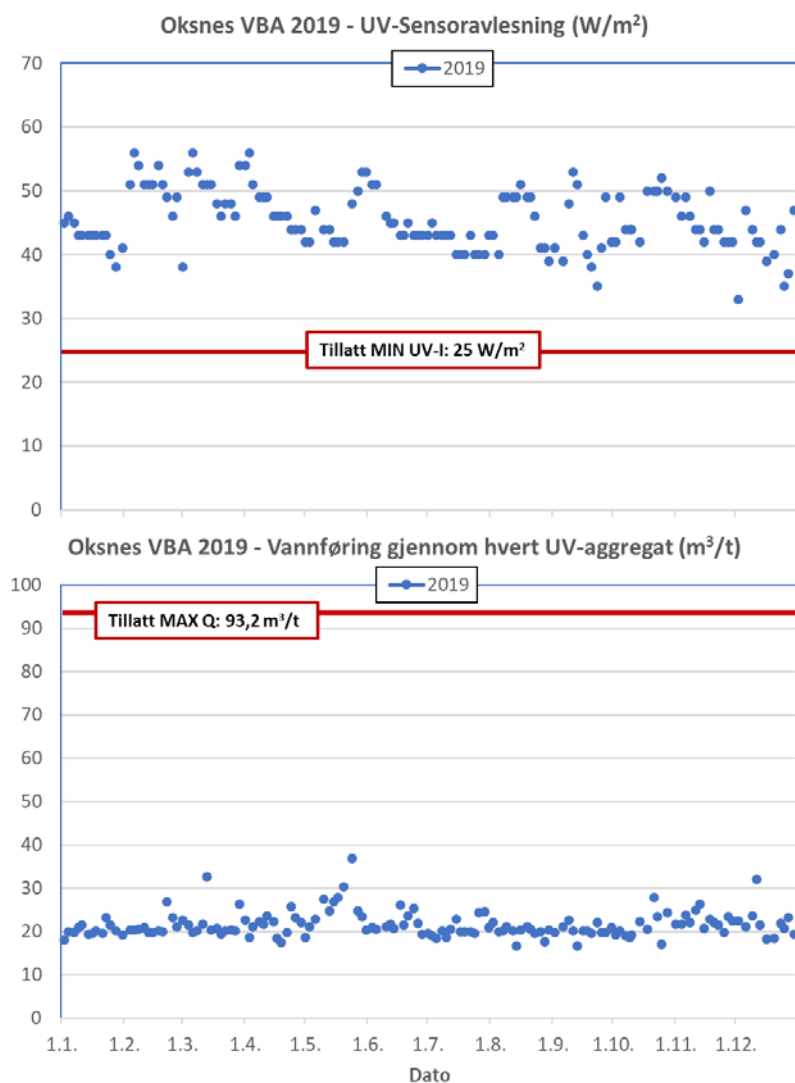
Resultatene viser ingen registrerte avvik eller overskridelser av de nevnte verdier. UV-barrierefunksjonen i 2019 må derfor vurderes som god og stabil. Dog viser resultatene er UV-trinnet er betydelig over-

dimensjonert, noe som leder til et unødigt høyt energiforbruk, og en økt risiko for dannelse av uønskede UV-desinfeksjonsbiprodukter som følge av de høye UV-dosene som dette anlegget leverer.

Figur 11-24. Data for UV-intensitet (øverst) og vanngjennomstrømning (nederst) i hvert av de to UV-aggregatene ved Oksnes i 2019²²⁵.

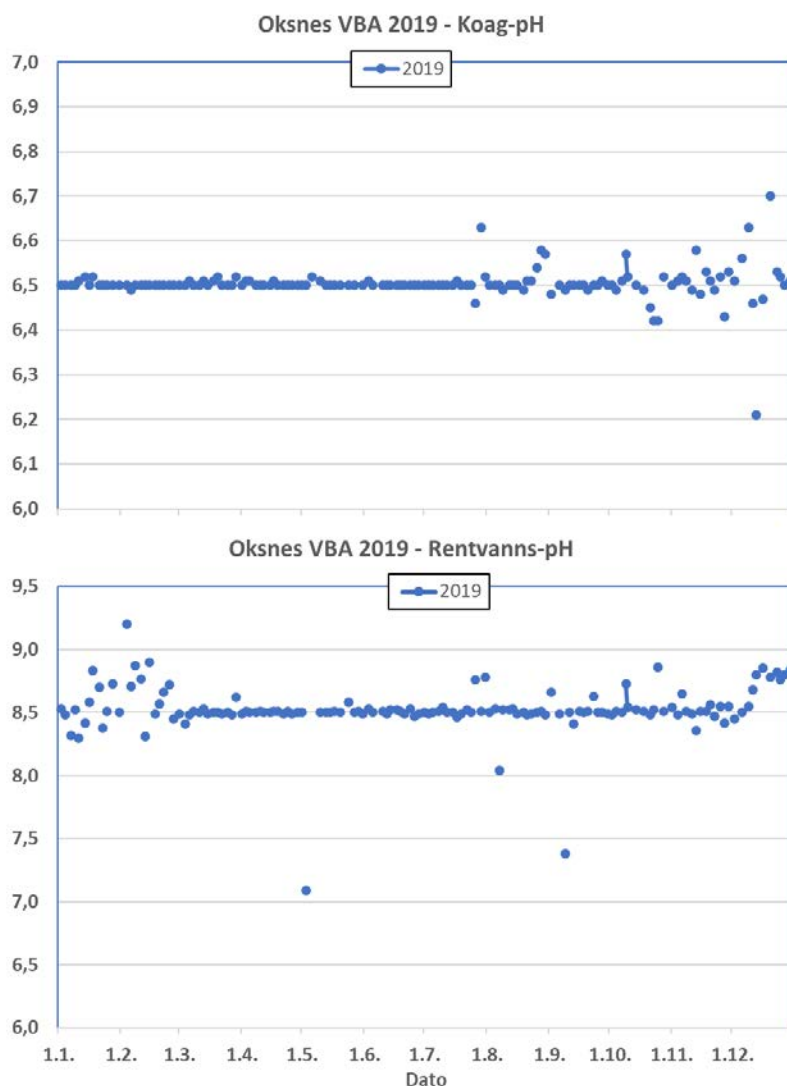
Figur 11-25 viser data for koagulerings-pH og rentvanns-pH ved Oksnes VBA i 2019. Selv om resultatene viser noe variasjon i koagulerings-pH mot slutten av året, må denne likevel sies å være stabil og innenfor et optimalt område for den PAX-koagulanten som her anvendes. Med noen få unntak er også pH-verdien i rentvannet innenfor gunstig område for korrosjonskontroll, og med relativt små variasjoner.

Figur 11-25. Data for koagulerings-pH (øverst) og rentvanns-pH (nederst) ved Oksnes VBA i 2019²²⁶.

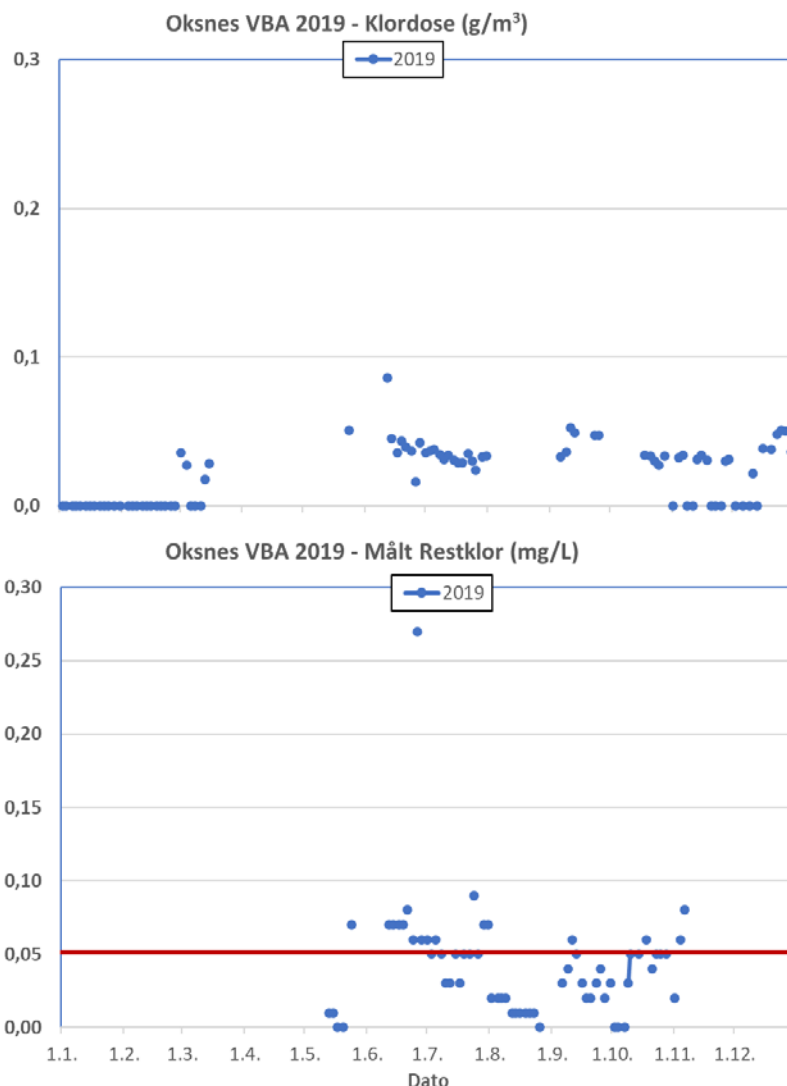
Figur 11-26. Data for dosert mengde klor (øverst) og målt restklorinnhold i rentvann (nederst) ved Oksnes VBA i 2019. Barriereindikatorkravet for klorering (0.05 mg/l i 30 minutter) er lagt inn som en rød linje²²⁷.

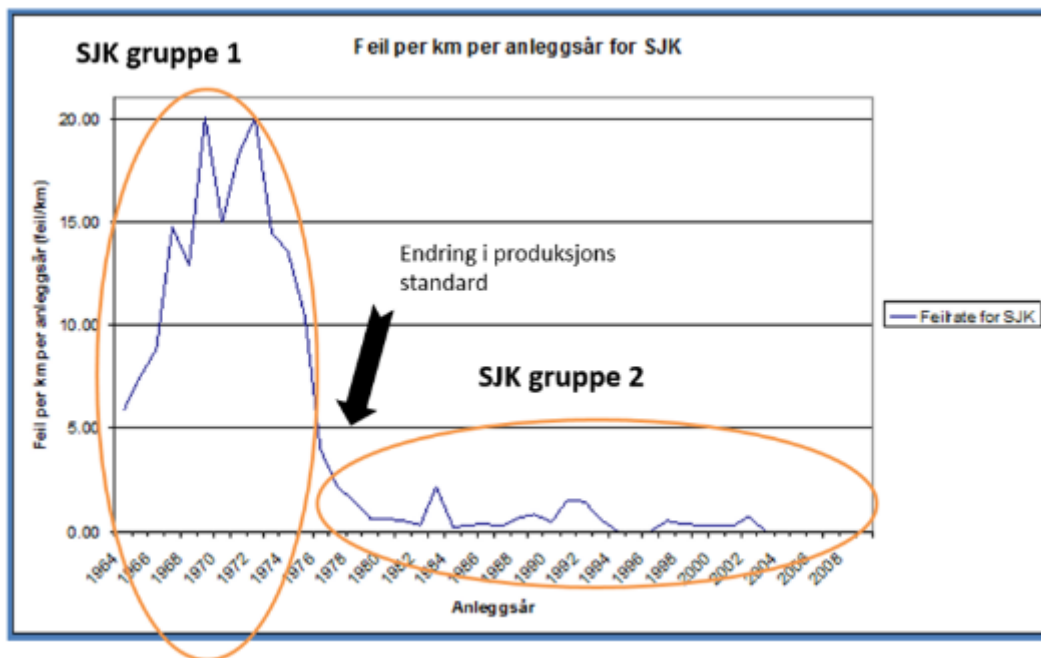
Figur 11-30 viser et eksempel på hvordan SJK-ledninger installert i ulike perioder oppfører seg med hensyn til brudd. Figuren viser antallet feil (ledningsbrudd) registrert på SJK-ledninger lagt i ulike årstall. Man ser en klar endring i feilrate før og etter 1980, noe som skyldes den endrede produksjonsstandarden for SJK ledninger. SJK lagt før 1980 er langt mer utsatt for korrosjon og ledningsbrudd, det vises også klart fra bruddstatistikken.

Figur 11-30. Effekten på ledningsbrudd av endret produksjonsstandard for SJK ledninger²³⁵.

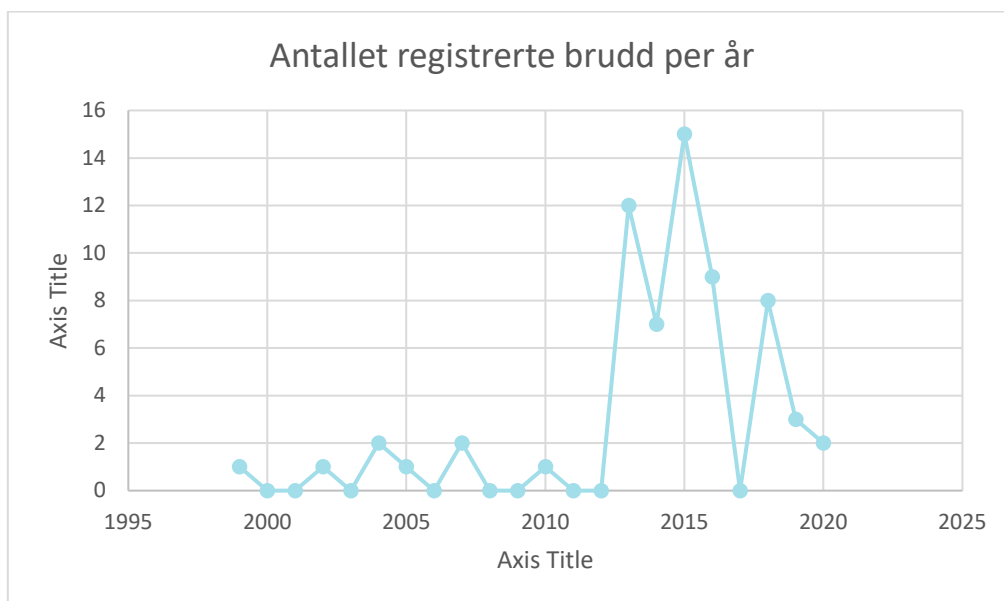
I løpet av 22 år med registrering av ledningsbrudd er det på Askøy registrert kun 64 rørbrudd, altså ca. tre pr. år. Figur 11-35 gir en oversikt over registrerte årlige brudd (meldt/utført dato) fordelt i årene 1999 til 2020. Fra og med 2013 er det jevnt over registrert en større mengde brudd enn før 2013. Forklaringen kan blant annet være at kommunen har begynt mer aktivt lekkasjesøk fra og med 2013, og dermed registrerer flere ledningsbrudd per år, eller det kan være en annen naturlig forklaring til dette.

Figur 11-35. Antallet registrerte brudd på drikkevannsledninger i Askøy fra 1999 til 2020²⁴⁰.

Man kan se at registreringene er mangelfulle før 2013, men det kan samtidig virke som om kommunen har fått mer orden på dette i løpet av de seneste år. Det anbefales at Askøy kommune fortsetter å registrere ledningsbrudd/lekkasjer i Gemini, og at dette er en rutine som følges ved ethvert ledningsbrudd. Dette vil føre til at man på Askøy kan sitte med en god database om noen år, noe som har stor verdi i forhold til planlegging og utskiftning av ledninger, langtidsplanlegging av nødvendig investeringer i ledningsnettet i kommunen, m.m.

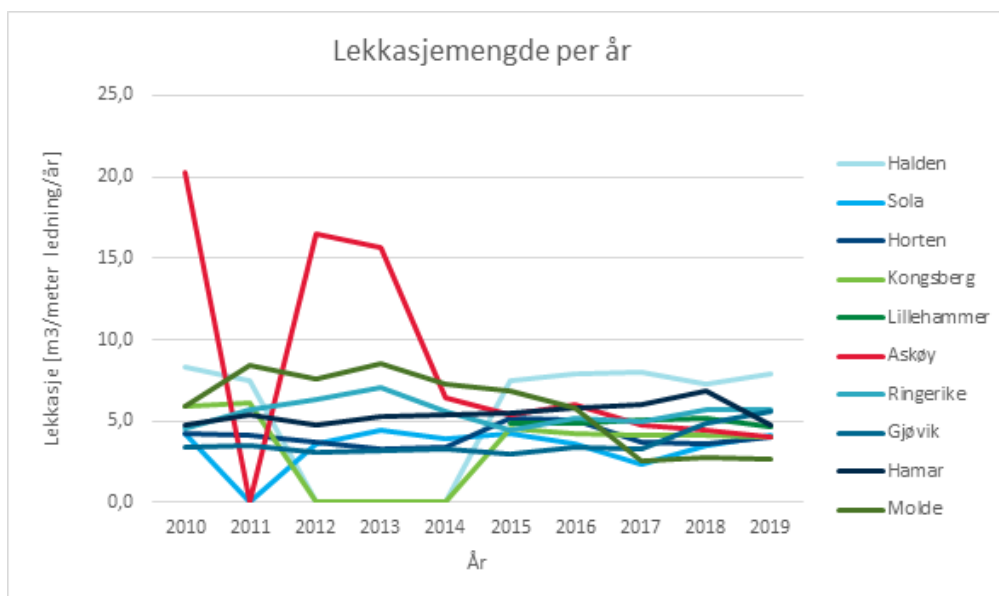
Data for innrapporterte lekkasjer for årene 2010-2013 (Figur 11-38) antyder noe av det samme som Figur 11-37, nemlig sannsynlige feil i rapporteringen, og forklaringen kan være den samme.

Figur 11-38. Lekkasjemengde fra ledningsnett pr. år angitt som m³ pr. meter ledning²⁴⁷.
